Rapport 2007:87

Axatorp gård

- konservering av väggmålning

Antikvarisk kontroll, 2007
Hammarlövs socken
Trelleborgs kommun
Skåne län

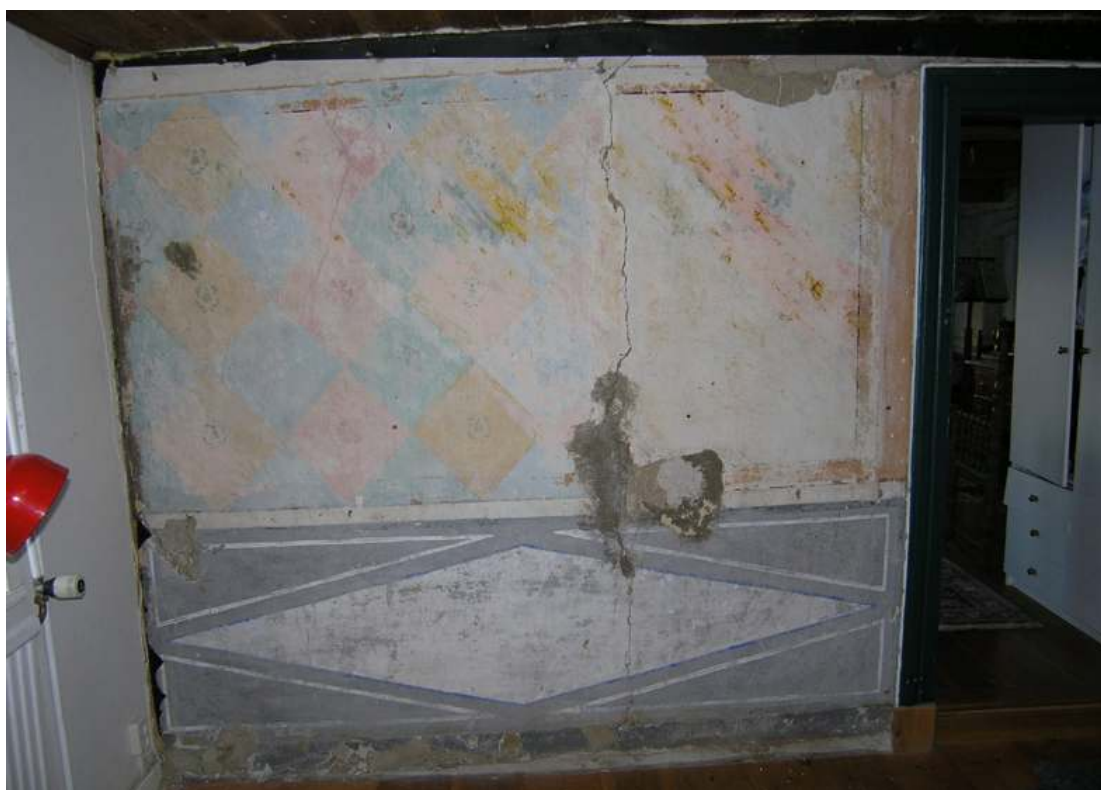
Vägg i kammaren som har konserverats under 2007. Som framgår av bilden finns en relativt omfattande skadebild. Notera att det finns ramar från två olika tidsperioder som avslutar målningen åt öster, till höger på bilden.

Det aktuella väggpartiet i kammaren hade en relativt omfattande skadebild i form av bom och sprickor i putsen. Vidare hade mindre varsamma lagningar med puts med cementinblandning gjorts. Den största skadan fanns i anslutning till

ytterväggen och bestod i en stor yta med bom samt ett parti med putsbortfall. Bortfall av puts förekom annars till största delen utmed golvet.

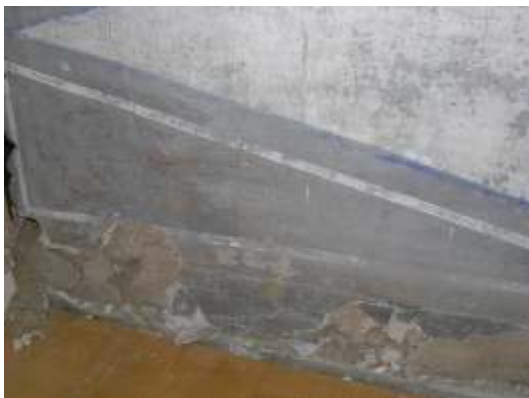
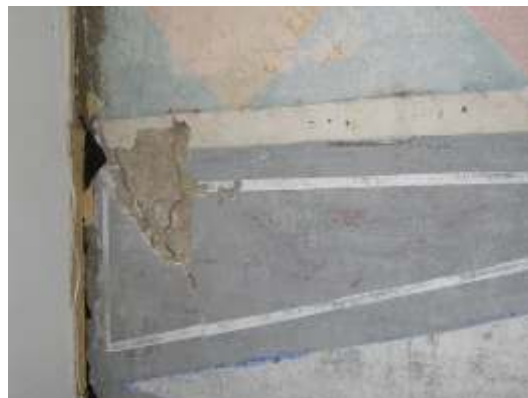
Bilderna visar skador på den nedre delen av väggen. Till vänster har puts lossnat och fallit bort och på högra bilden förekommer förutom putsbortfall ett område med omfattande bom. Notera växtmotivet i brunröd kulör som skymtar fram inom de mörkare grå fälten. Troligen har det varit bladrankor utan blommotiv.

Mindre skador lagades med kalkbruk, fin- alternativt grovbruk beroende på putsunderlaget. En större cementlagning som fanns ungefär mitt på väggen togs bort och ersattes med kalkputs, se fotografi till höger nedan.

Partiet med lös puts utmed ytterväggen fästes med en blandning av cellulosalim, krita och dolomitpulver. Skadan kan ses ovan på den högra bilden, då bompartiet hade spruckit upp och puts fallit bort på en yta var det nödvändigt att både fästa och laga upp putsen på denna del av väggen. Mindre områden med lös puts som fanns spridda över väggen har fästs med PVAC – lim.

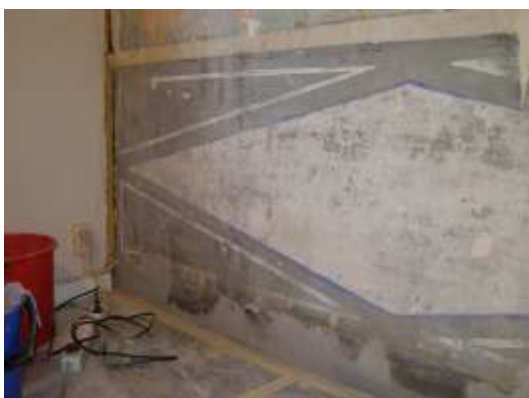
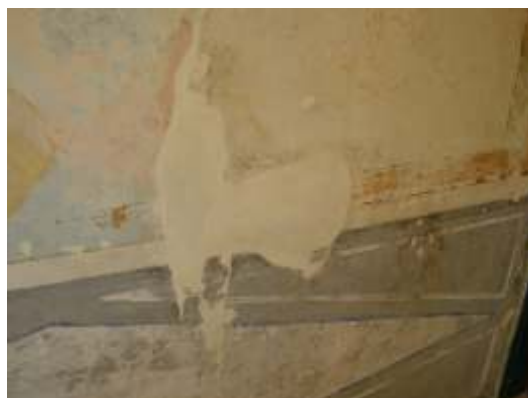
Väggmålningen under pågående arbete med lagning och infästning av puts. På den högra bilden har en större cementlagning avlägsnats och ersatts med kalkputs.

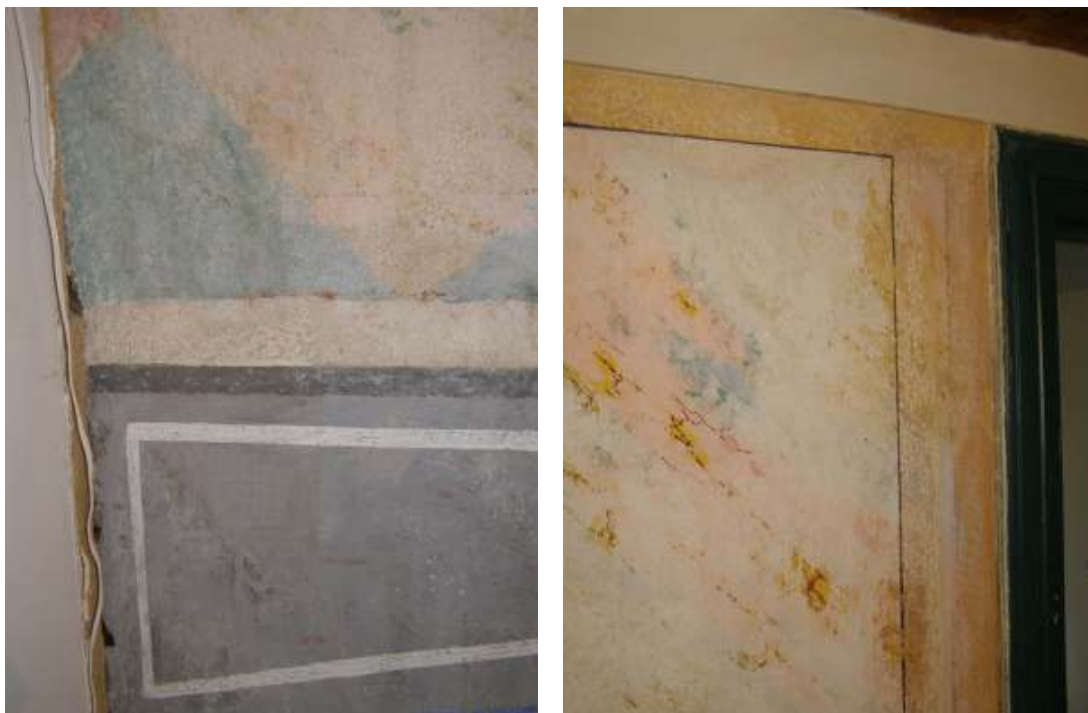
På den vänstra bilden syns det tidigare bompartiet sedan lagning och infärgning gjorts. Den högre bilden visar målningens östra del där avslutande ram förtydligats genom att den inre svarta linjen fyllts i något.

Retuschering har gjorts mycket återhållsamt med motiveringen att de skilda tidslagren även fortsättningsvis skall kunna urskiljas i målningen. Lagningar som utförts har färgats in mot omgivande putsyta för att inte bli iögonfallande. Målade ytor däremot har lämnats utan åtgärd.

För att målningen skall bilda en helhet har den inre av de två ramarna förtydligats något genom att den svarta linjen fyllts i.

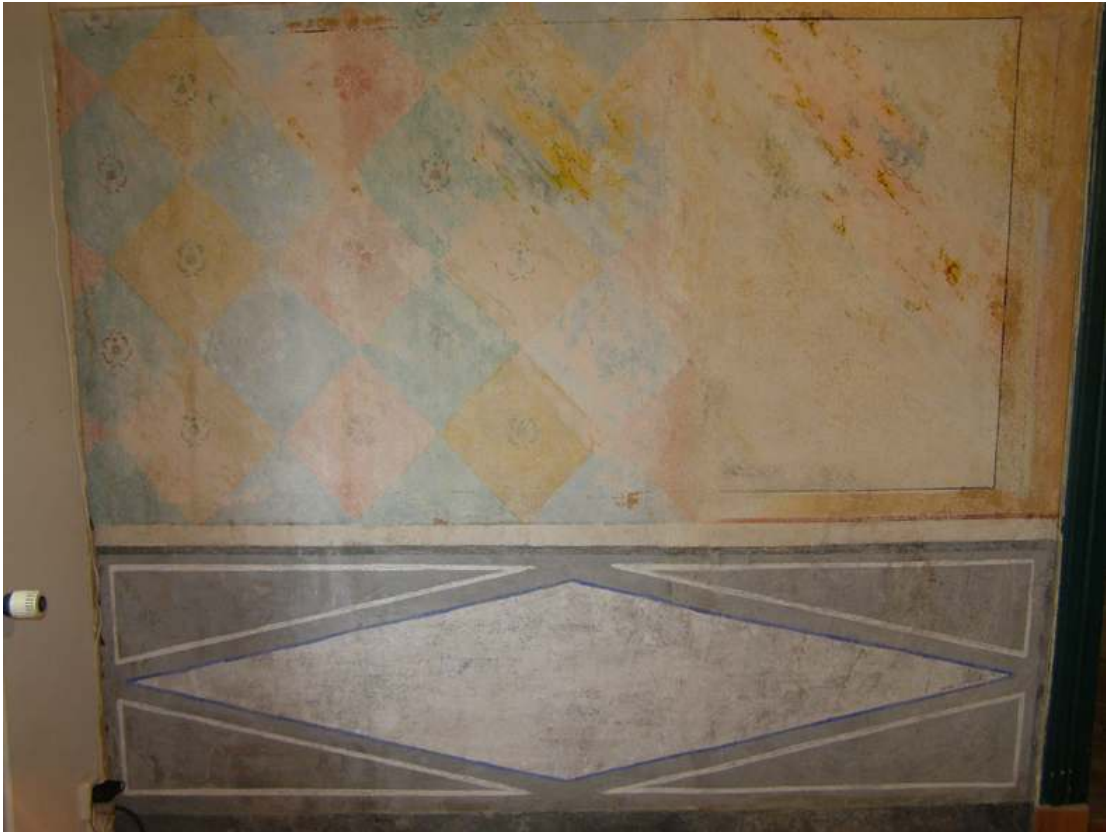
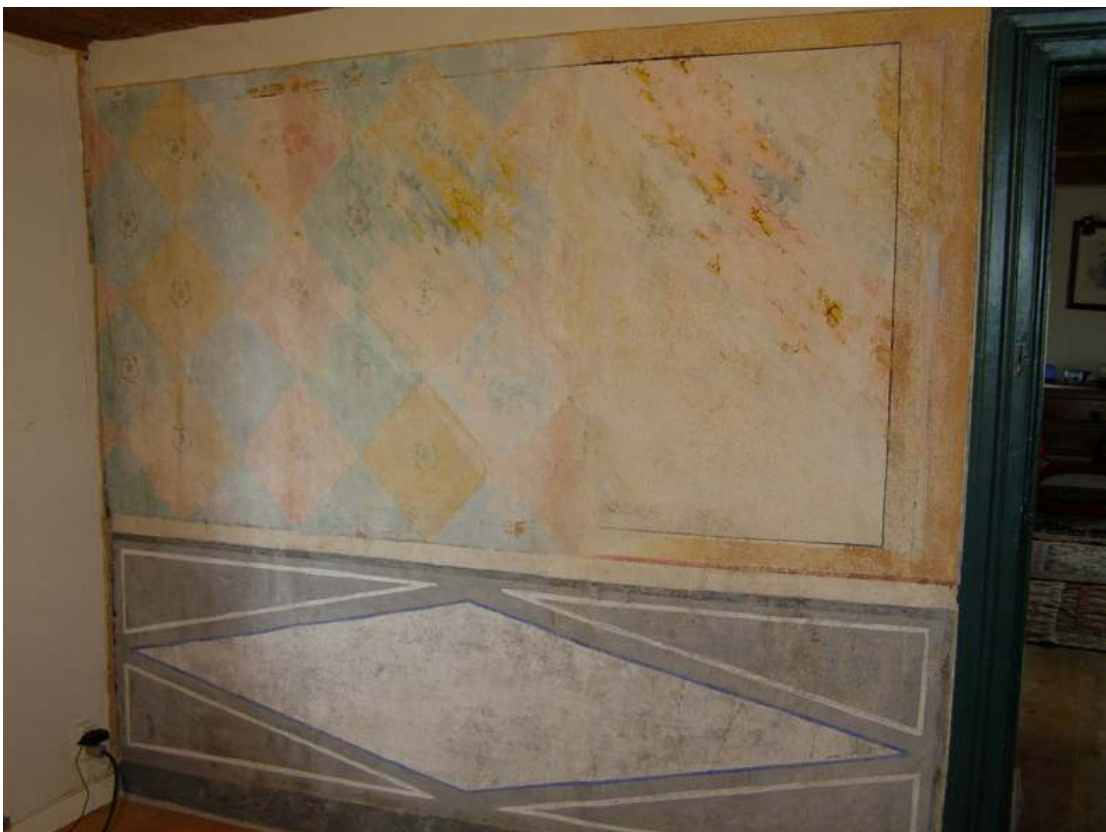
Bilderna visar det färdiga resultatet sedan lagning, infästning och retuschering har gjorts.
