# Aosehus

Arkeologisk forskningsundersökning, 2007

Rapport 2008:21

Arkeologisk forskningsundersökning, 2007  
RAÄ 14  
Åhus socken, 1152  
Kristianstads kommun  
Skåne län

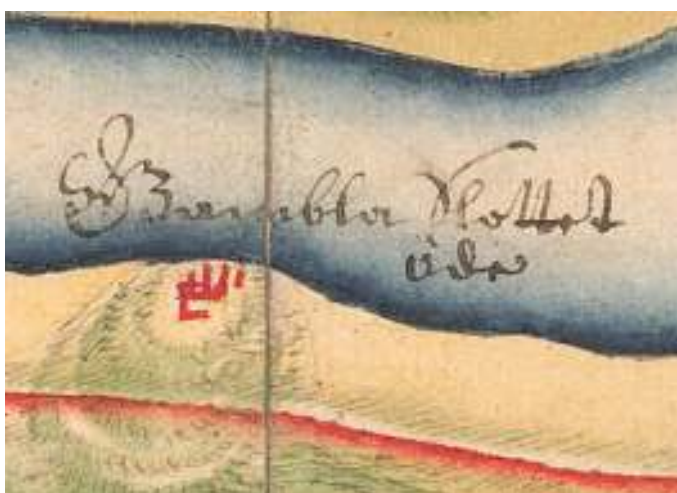
Fig. 3. 1670 års karta beskuren. Detalj som visar borgen med omgivning. Notera att norr är ner på kartan.

På en karta från 1670-talet (se fig. 3.) finns ruinen väl utritad – därtill i större omfattning än vad som finns synligt idag. En uppgift finns även att marken vid borgen, under början av 1800-talet, vid ett tillfälle ”betydligt” skulle ha sjunkit (Juhlin Alftberg 2006). På 1840-talet gjorde professor C G Brunius en profilritning (se fig. 4.) över de två borgkullarna, varpå man tydligt ser en grov stenmur längs anläggningens södersida (vattensidan). Enligt uppgift var muren ca tre meter hög. Inga spår finns idag kvar av denna del, som troligtvis raserades under 1880-talet när järnvägen drogs fram längs Helge å.

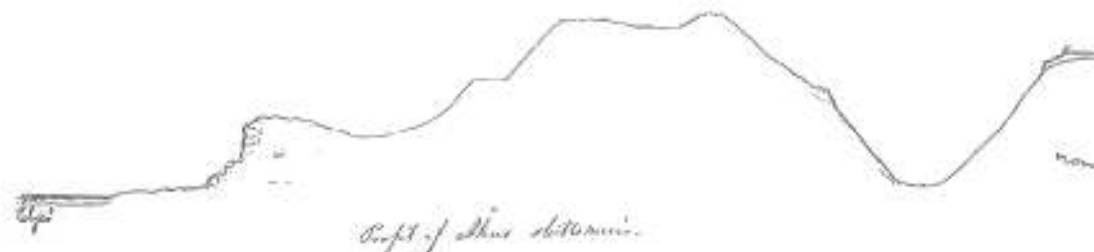
Fig. 4. Profiliritning av den södra borgkullen och delar av den norra utförd av C. G. Brunius på 1840-talet.

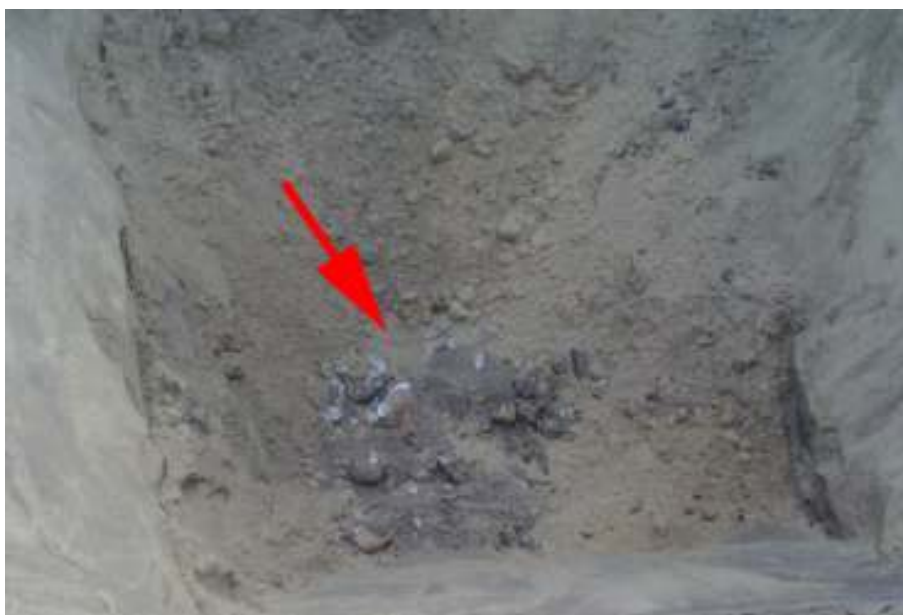
Fig. 8. Schakt 2B (maskingrävd del). Tre meter ner påträffades en horisont med sten som tolkats som delar av en stenläggning. Sandmassorna i schaktväggen motsvarar lager 9 i schakt 2A (se fig. 7.).

på platsen (se fig. 8). Horisonten tolkades som en stenlagd yta som genom keramik daterats till högmedeltid (Fnr 6, 12, 13, och 14). Stenläggningen låg på ytterligare en horisont bestående av grov sand med stora inslag av svallat grus och tegelsmul, kalkbrukssmul samt enstaka inslag av slagg (Fnr 10) och fragmenterade ben (Fnr 11).

Flygsanden hade en mäktighet om ca 2,5 m och grävdes i huvudsak med maskin. Under flygsanden framkom en horisont med osorterad sten, dock med jämn storlek. Horisonten tolkades som en stenlagd yta som genom keramik daterats till högmedeltid. Stenläggningen låg på ytterligare en horisont bestående av grov sand med stora inslag av svallat grus och tegelsmul, kalkbrukssmul samt enstaka inslag av slagg och fragmenterade ben.

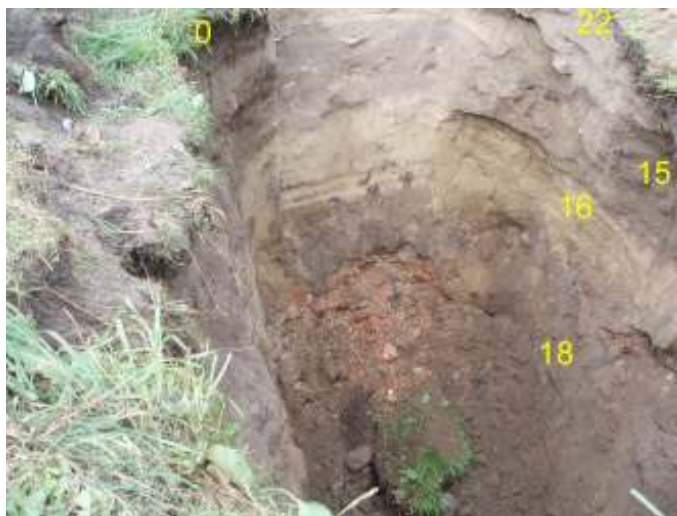
Fig. 12. Schakt 7, norra delen, under utgrävning. Notera det tjocka rivningslagret (K18). Foto från SV.

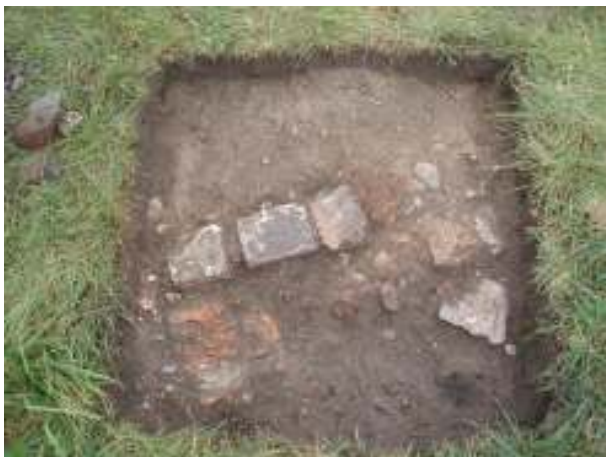
Fig. 16. Schakt 13 från V. Tegelraden ingår i den sk stekspisen.

Schakt 13 förlades till den södra kullen strax väster om befintlig ruin. Placeringen gjordes utifrån Ahléns planritning från 1893. Enligt ritningen skulle här finnas en ”stekspis” som enligt uppgift skulle ha varit förstörd före 1914. Denna stekspis har hittills försvårat tolkningen av borgen avsevärt då den rumsligt skär strategiska delar av borgen. Med ett schakt avsågs att undersöka spisens fasttillhörighet. Schaktet mätte 1 x 1

m. Direkt under grässvålen framkom en rad med tegelsten som tolkades som ”spisens” östra långsida. Vidare tolkades teglet som sekundäranvänt, d v s spisen är sannolikt från en senare period då borgen använts som ”stenbrott”. Bland teglet påträffades även ett fragment av en lågerhuggen kalksten (Fnr 88), sannolikt från borgens romanska fas. Tegelanläggningen ligger kvar *in situ*.

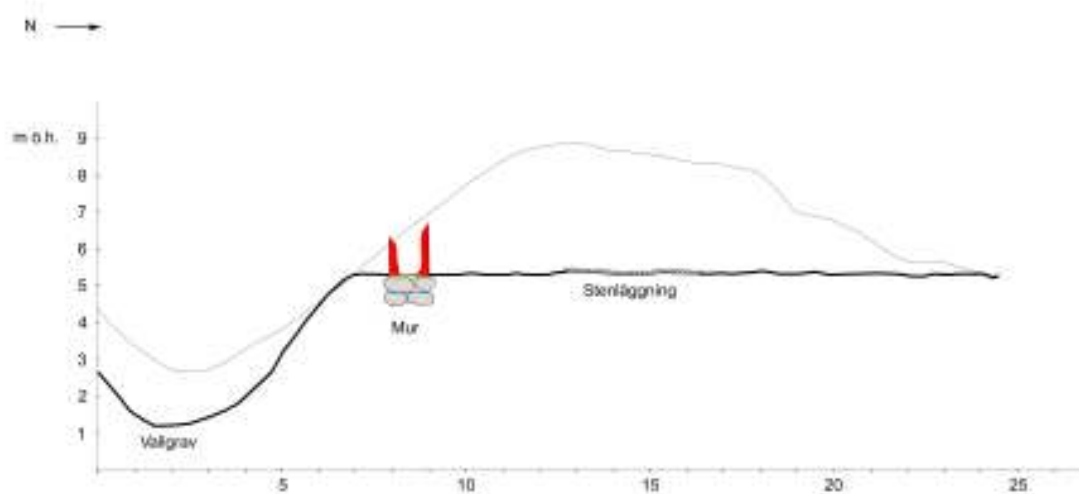
Fig. 18. Den övre kurvan visar dagens sektion genom norra borgkullen i nordsydlig riktning. Den rekonstruerade borgkullen är inritad med kraftigare linje. Vallgrav, mur och stenläggning är schematiskt inritade.

I den norra kullens södra sluttning påträffades en skalmur, som genom keramikfynd preliminärt daterades till högmedeltid. Hjässan på grundmuren låg 5,5 m ö.h., således på samma nivå som stenläggningen. Muren påträffades i två schakt genom vilka en mursträckning på drygt 7 meter kunde säkerställas. Enligt uppgift ska vid kabelgrävning liknande murrester ha framkommit på kullens norra sida, varför det finns anledning att tro att muravsnittet ingått i en ringmur kring norra kullen. Murens grundmur har anlagts genom att man först grävt in en hyll-

avsats i slänten. För att armera sanden i kullen har man lagt ut ett par lager lera på avsatsen, på samma vis som man lägger ett lergolv.

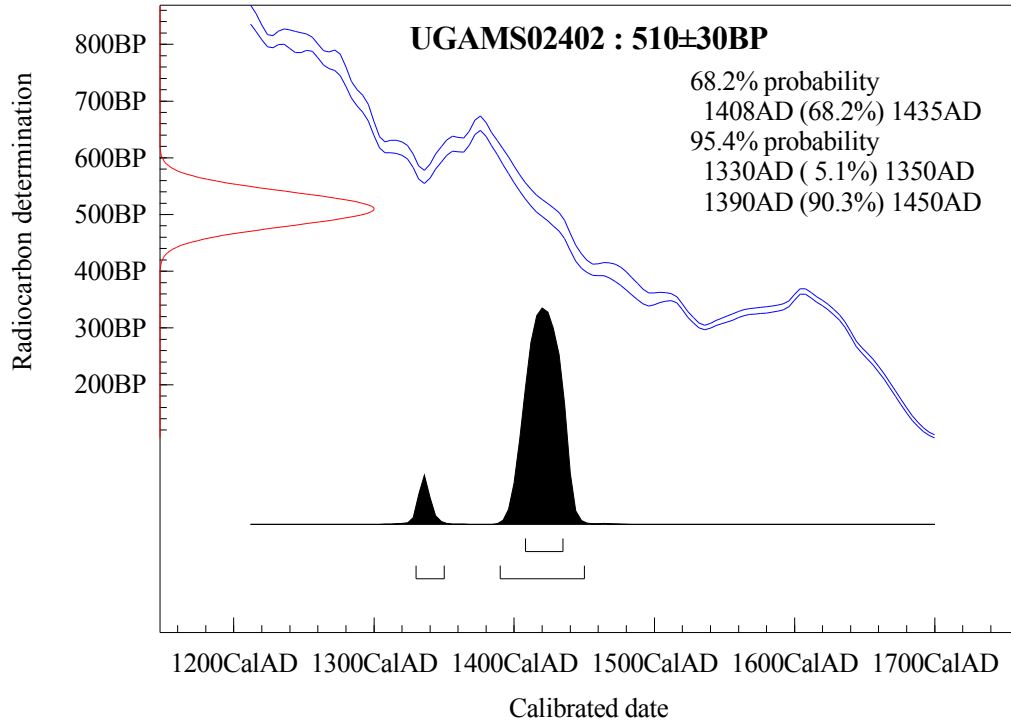
Atmospheric data from Stuiver et al. (1998); OxCal v3.9 Bronk Ramsey (2003); cub r:4 sd:12 prob usp[chron]
