Magasinet i Svalöv

Byggnadsminnesutredning, 2008

Rapport 2008:27

Byggnadsminnesutredning, 2008
Svalövs socken
Svalövs kommun
Skåne län

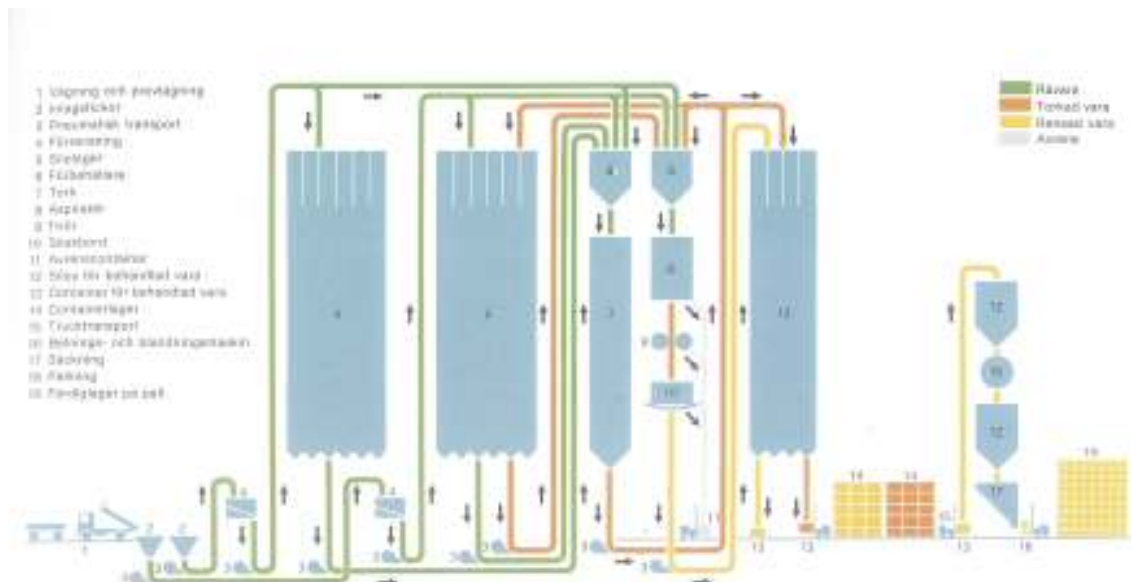
Flödeschema i en modern strålexanläggning. Vaxen kommer in från vänster över väg. All transport är antingen pneumatisk eller sker med truckhantering. Efter invägning en går vaxen över förerensning antingen till mellanlagring i silo eller till torkning eller rensning. Den torkade vaxen går

antingen till a) direkt rensning, b) mellanlagring i silo eller c) efter silo till mellanlagring i container. Den rensade vaxen går efter silo till container, innan den betas, packas och lagras i pallager. Genom långt driven automatik har således krävande kroppsarbete nu kunnat elimineras.

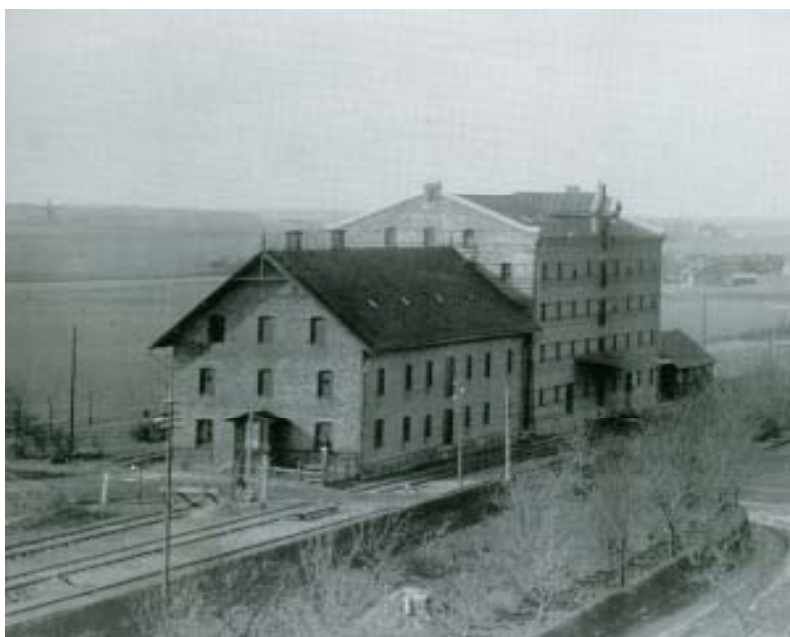
Magasinet från sydöst, bilden tagen runt 1900. Bild från Svalövs kommun.

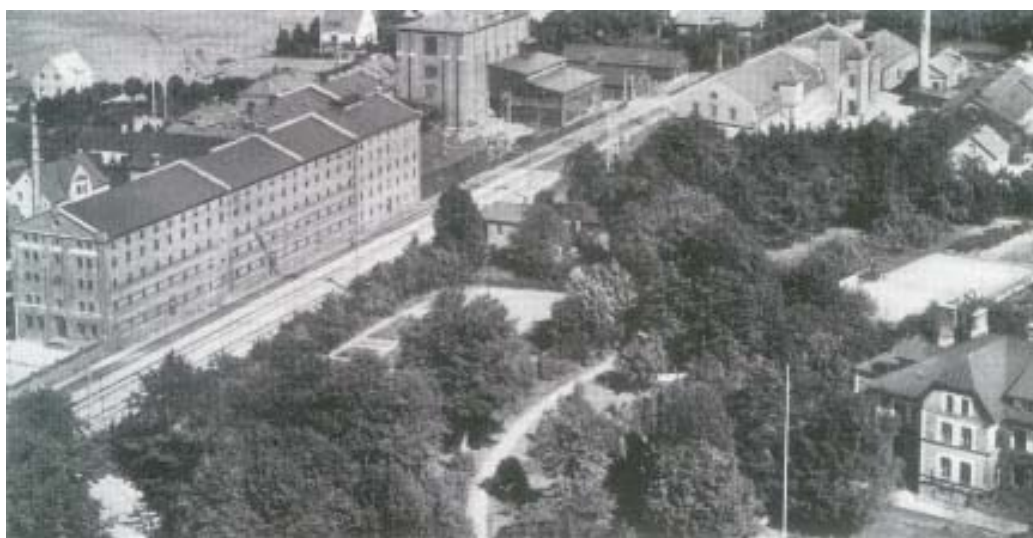
*Bild publicerad 1941 som visar magasinet och pannhus med skorsten dolt bakom takåsen.*⁸

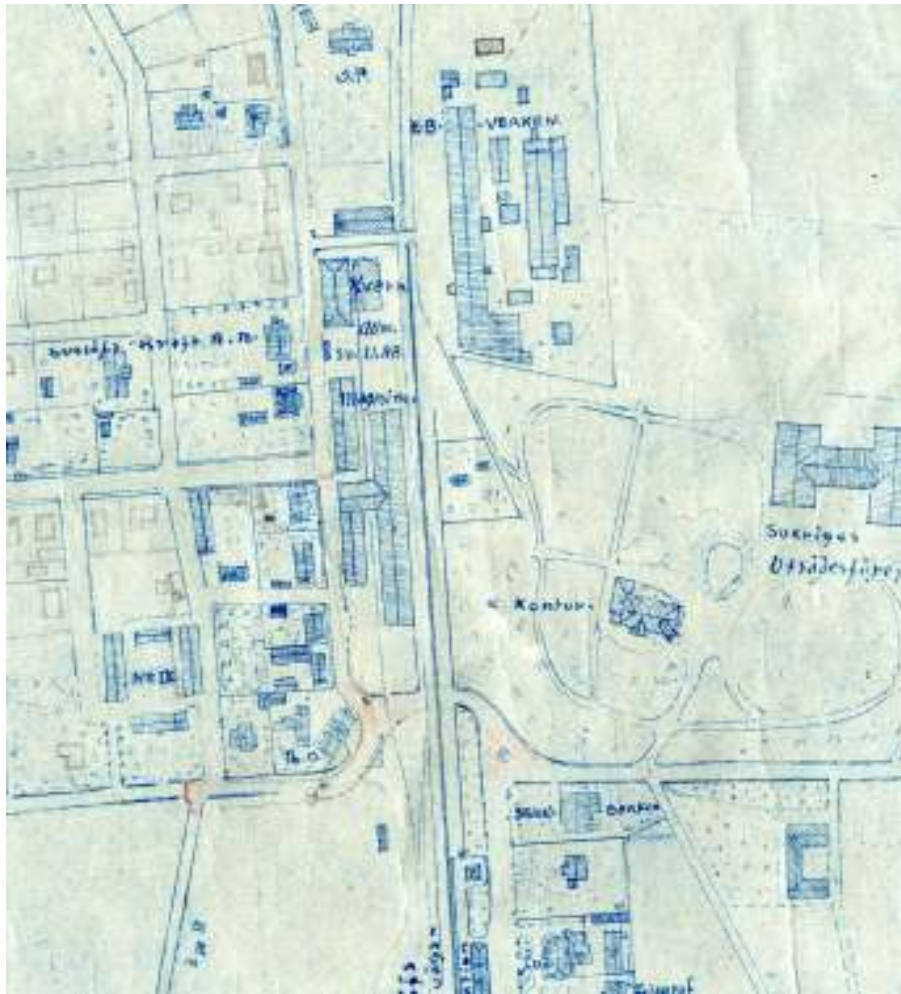
Magasinet ligger parallellt med järnvägen. På denna karta från 1920 syns även en vinkelställd byggnadskropp och en parallell, mindre byggnad väster om magasinet som bland annat innehöll pannbus. Dessa delar har rivits och ytan asfalterats. På kartan ser vi även stickspår som går in söderifrån och löper ända fram till kvarnbyggnadens östra sida. Stickspåret är idag borttaget. Karta från Svalövs kommun.

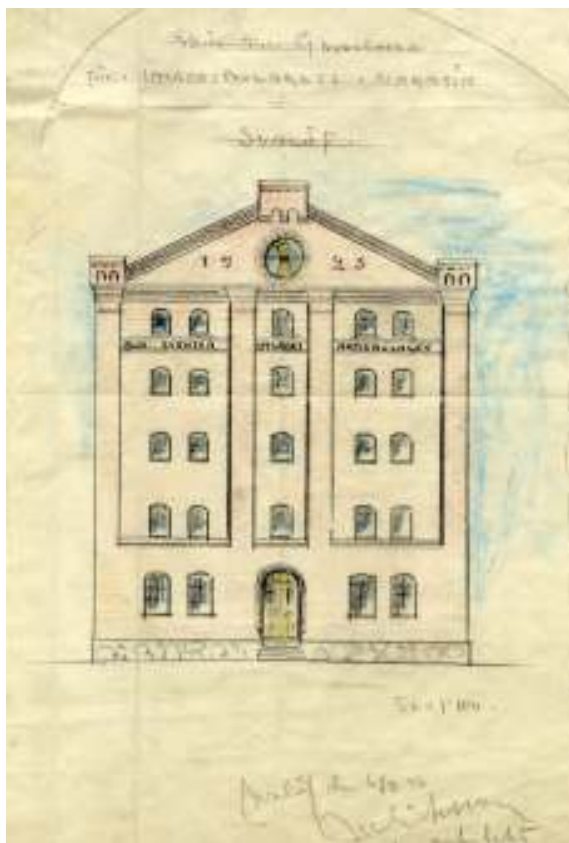
Skiss till gavelfasad daterad av Eriksson 1923.
Svalövs kommun

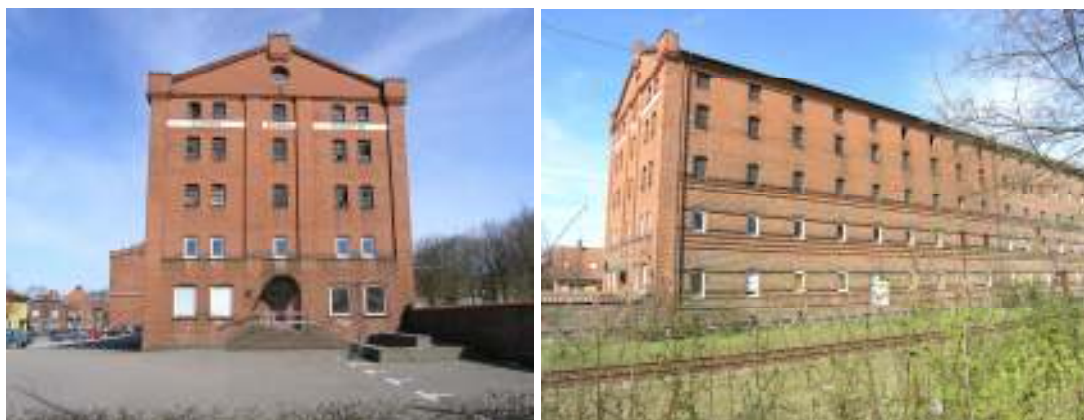
T.v. södra gaveln med namnet "Allmänna svenska utsädes AB" kvar på fasaden. Bild t.h. östra fasaden längs spåret.

Södra fasaden kan ses som byggnadens huvudfasad om man betänker den arkitektoniska utformningen och att det är den fasad en avstigande vid f d järnvägsstationen i Svalöv möttes av. Här finns även en centralt placerad entré med en handikappramp. Den södra gaveln är utformad med risaliter i kolossalordning över fyra våningars höjd. På vitputsade fält står i svart text: *Allmänna Svenska Utsädes AB*.

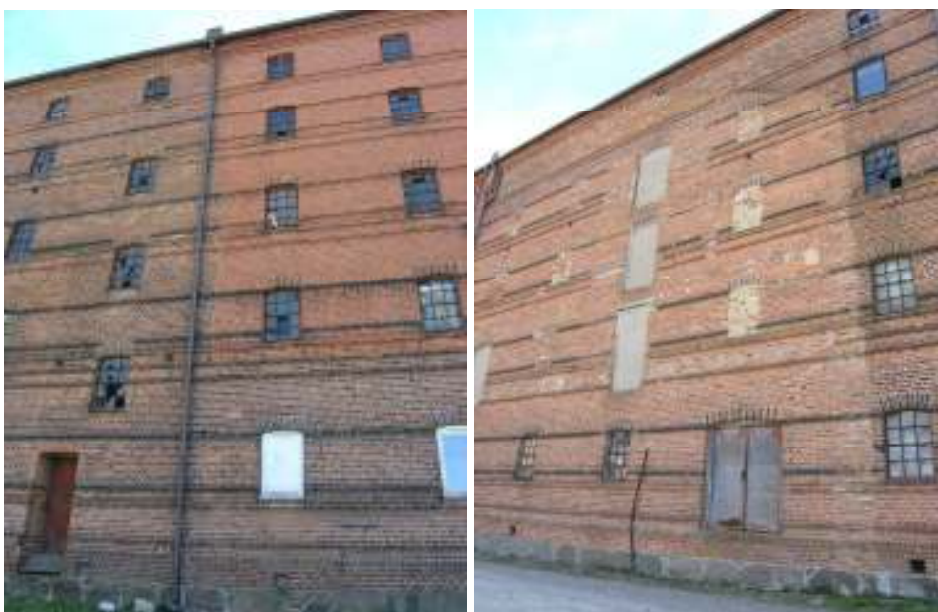
Bild t v västra fasaden med stötfog mellan del 10 b t v och 11 t b. Bilden t h: den rivna byggnaden avtecknas i västra fasaden på del 10.

Del 10 a, denna byggnadsdel bär spår efter att ha varit sammanfogad med en nu riven byggnad i väster. Den rivna byggnaden förefaller att ha tillfogats i efterhand då urtag för bjälklag syns i tegelfasaden. Byggnadsdelen har en naturstenssockel. Två mindre ventilöppningar finns i tegelskiften ovan sockeln. Tegelfasaderna är i kryssförband med pärlfog och horisontaliteten är markerad med band av svart engoberat tegel och av utskjutande band av rött tegel. Även fönstrens stickbågar är markerade med engoberat tegel. Vid takfoten i den norra delen syns en utskjutande murpelare som indikerar att byggnaden, innan del 9 byggdes till i nuvarande höjd, haft en fri gavel åt norr. Takfoten är utkragad. Taket avvattnas med hängrännor och stuprör i brun fabriksmålad plåt. I fasaden har funnits ett antal dörrar och lastintag som tagits upp. Samtliga öppningar utom en dörr och två fönster i bottenvåningen är igenmurade. Den befintliga dörren i bottenvåningen är en plåtklädd dubbeldörr som bär spår av att ha målats röd. De båda fönstren är

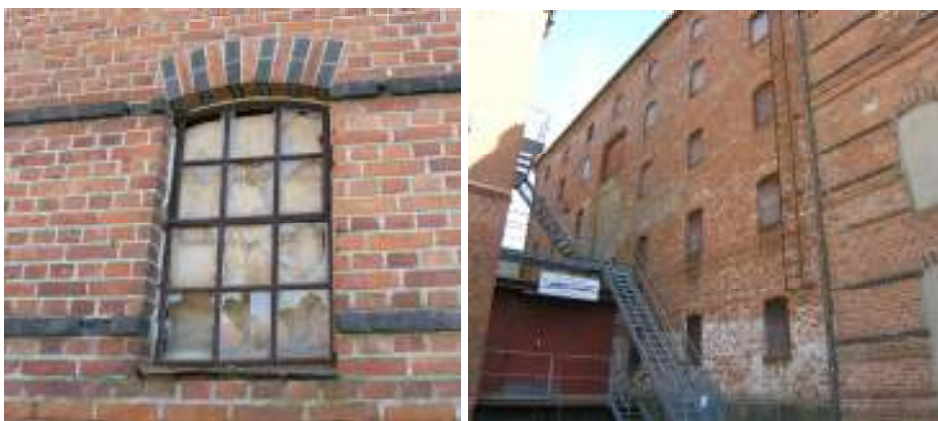
Bild t v detalj av öppningsbart gjutjärnsfönster och fasaden med kryssförband och dekorativa inslag av engoberat tegel. Bild t b del 9 med västfasad som bär spår efter att ha kalkats.

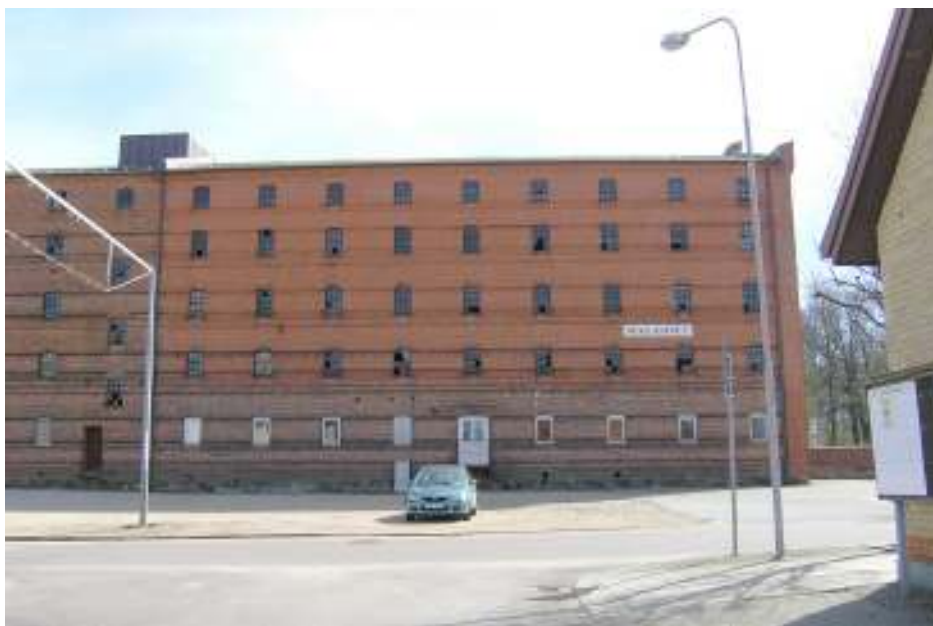
Västra fasaden av del 10 t v och del 11 t b med ljusare färg på fasadtegel.

Del 11 den sydligaste av de fyra byggnadsdelarna avviker i nyans på fasadteglet. Troligen är det här omfattande skador som har reparerats efter branden 1918. Teglet är jämnare bränt i de övre fyra våningarna än i bottenvåningen och de övriga byggnadsdelarna. I bottenvåningen syns ingen skillnad mellan del 10 och 11. Det är först i de fyra övre våningarna som skillnaden syns och här skiljer en stötfog de båda byggnadsdelarna. Byggnadsdelen har en naturstenssockel, tegelfasaderna är i kryssförband med pärlfog och horisontaliteten är markerad med band av svart engoberat tegel och av utskjutande band av rött tegel. Engoberat tegel förekommer inte i lika stor omfattning som i del 10. Även fönstrens stickbågar är markerade med engoberat tegel men bara i de tre undre våningarna. Del 11 innehåller nio fönsteraxlar i fem våningar. Fönstren är spröjsade gjutjärnsfönster i stickbågeform med öppningsbar övre del, rutorna är i många fall trasiga. I bottenvåningen finns en centralt placerad dörr som satts igen med panel och fönster. Till dörren leder en låg ståltrappa.

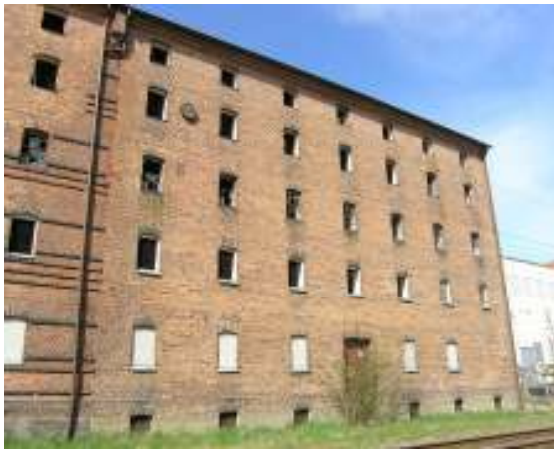
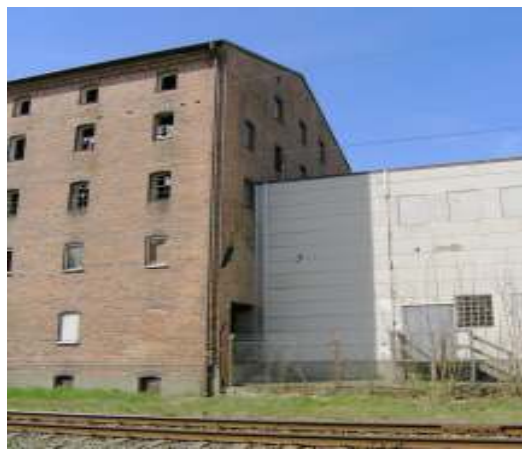
Del 9 (längst i norr) är utformad med släta murverksfasader utan dekormurning eller förband av engoberat tegel. Endast takfoten har med sina utkragade skift någon antydning till dekor. På fjärde våningen finns en rund ventil infälld i muren, i våningen under finns en igensatt ventil. Undre delen av sockeln är slätputsad och sex källarfönster finns i denna del. I bottenvåningen finns en centralt placerad dörr mot järnvägsspåren. Fönstren är utformade likt västfasadens men fönstren i de två undre våningarna har bytts till enlufts vita träfönster. I de övre två våningarna har fönsterbågarna tagits bort. I tredje våningen sitter de ursprungliga gjutjärnsfönstren kvar. I många fönster har glasrutorna krossats.

Del 9 ligger längst i norr och gränsar där till den senare byggda tryckerihallen.

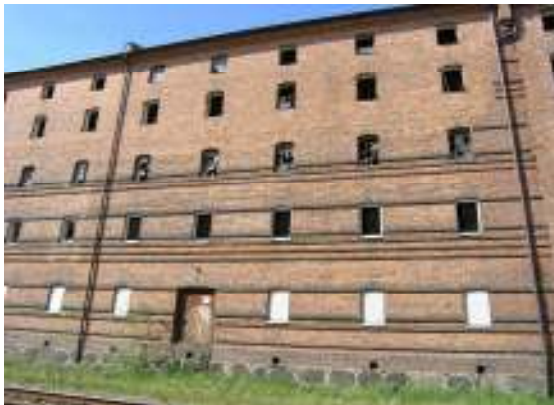
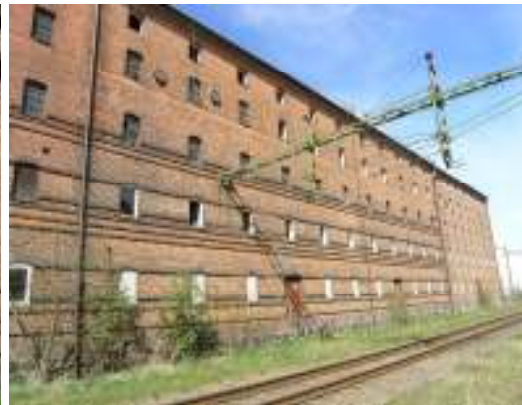
Del 10 sockeln är av natursten och fasaderna av rött tegel med de undre våningarna utförda likt västra fasaden. Men högre upp i fasaden syns att förändringar i murverket skett, de horisontella band som följer våningarna på del 10 och 11 är inte fullföljda på våning fyra och fem är omsatt. Även under fönstren på våning fyra syns skiftning i tegelskiften. En tänkbar anledning till oregelbundenheterna är att murverket skadats av brand och återuppbyggt. Två första våningarna med sentida enlufts-fönster i trä. I de övre tre våningarna är fönstren spröjsade gjutjärnsfönster i stickbågeform med öppningsbar övre del, rutorna är i de flesta fall hela. I de övre våningarna är 15 fönster uttagna. Bottenvåningarna innehåller två dubbeldörrar i rött trä, med snedställd pärlspontpanel, försedda med varnings-skyltar.

Del 10 saknar en stor del av gjutjärnsfönstren i östra fasaden.

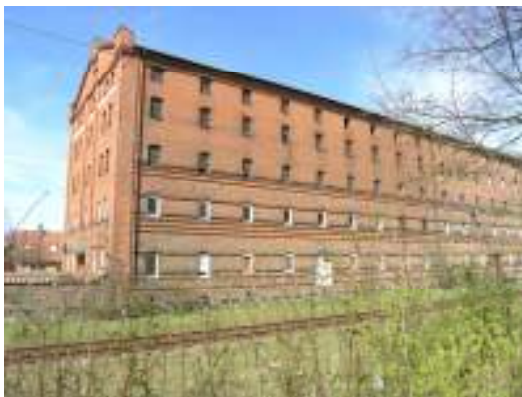
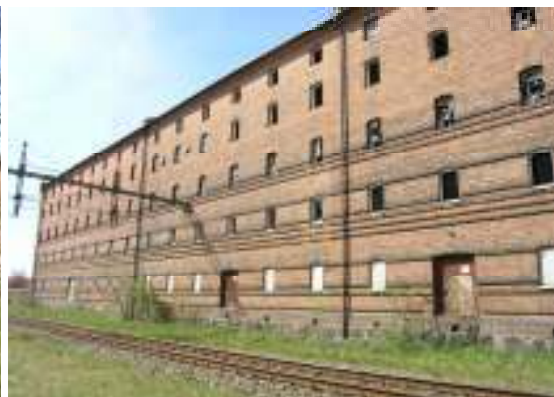
Del 11 naturstenssockel och tegelfasader. Två första våningarna med sentida enlufts-fönster i trä. I de övre tre våningarna är fönstren spröjsade gjutjärnsfönster i stickbågeform med öppningsbar övre del, rutorna är i de flesta fall hela. I övreste våningen har tre fönster tagits ur helt. En tidigare dörr i bottenvåningen har ersatts med ett fönster. Liksom i västfasaden syns ingen skillnad i bottenvåningen mellan del 10 och 11. Det är först i de fyra övre våningarna som skillnaden syns och även här skiljer en stötfog de båda byggnadsdelarna.

Del 11 är den sydligaste delen med kontorsinredning i de två understa våningarna de övre våningarna står orörda sen användningen som magasin.

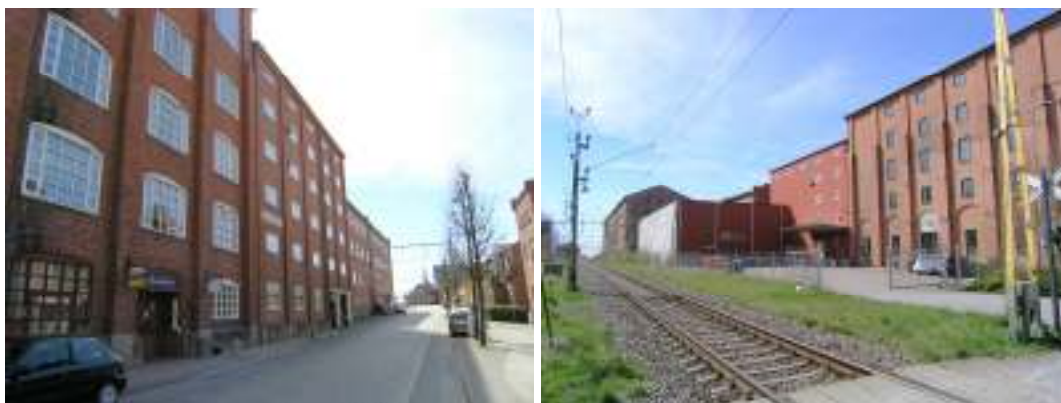
T v sett från Svalegatan, kvarnen närmst i bild. T h komplexet sett från järnvägsövergången norr om med magasinet till vänster, den låga tryckhallen, mellanhuset i röd puts samt kvarnen till höger.

Övriga byggnader. Förutom magasinet finns ytterligare en handfull byggnader i kvarteret, numrerade efter planen på sidan (18). 1 Kvarnbyggnaden, som återuppfördes efter en brand 1916 efter ritningar av Torben Grut är kanske mest iögonfallande. Den f d grynkvaren är uppförd i fem våningar med yttre stödpelare under ett valmat sadeltak med utsvängd takfot belagt med rött taktegel. Fönstren är bytta och maskineriet är utrivet och idag är byggnaden inredd till kontor. En mindre tillbyggnad i trä på östra sidan är riven.

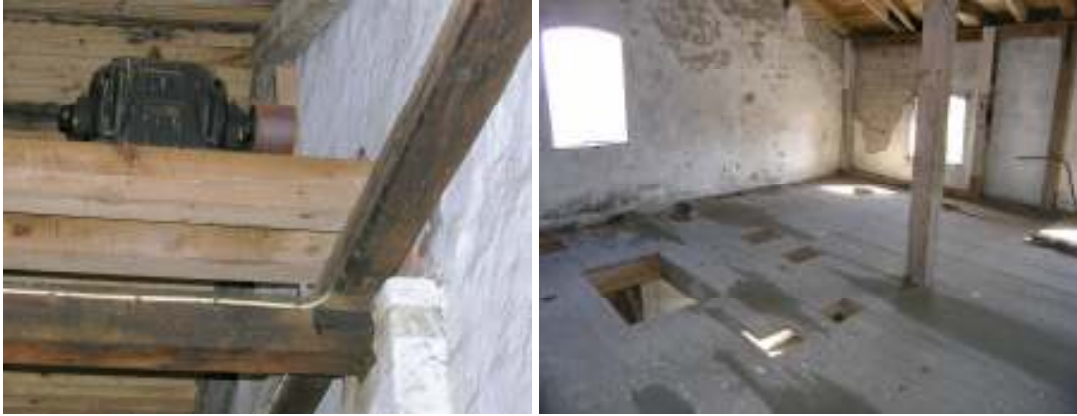
I v en elmotor finns kvar under taknocken, förmodligen har den använts för att lyfta säckar. T b hål i brädgolvet i del 9 visar var enklare maskineri varit placerat.

Del 9 med invändig trätrappa mellan våningarna dock spärrad mellan bottenvåningen och andra våningen. I övre våningsplanen finns hål i golvet efter utrustning som tagits bort kanske någon form av fläkt eller sorteringsverk.

Del 10 innehåller Hiss med trapphus, i trapphuset finns även delar av brandskyddsutrustningen. Brandslangarna är borttagna. Här finns högt under taknocken en elmotor med remskiva som kanske använts till säckhiss.

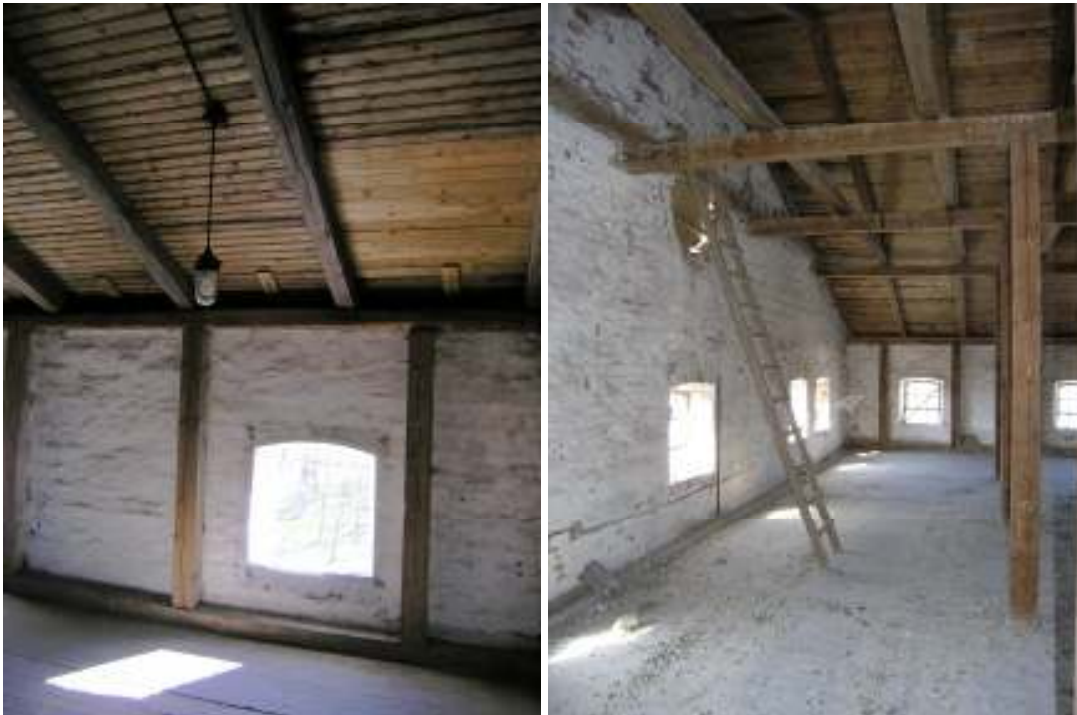
Konstruktionen är enkel och tydlig, äldre armering finns kvar.

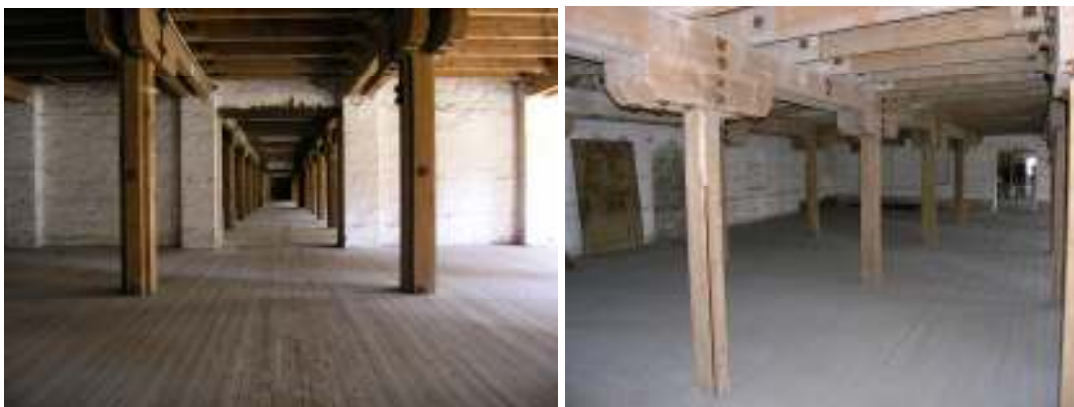
tegelmurverk i samspel. Träkonstruktionen utgörs av två likartade typer. En konstruktion med fyra rader av träpelare med vars två snedstyvor som håller uppe bärlinor. Den finns i del 9 och 11, de två delarna av magasinet som utgör norra och södra delarna. Den andra konstruktionen består av träpelare utformad som ett T med överliggaren till stöd för bärlinan, bultad i pelaren och i bärlinan. Träpelaren är här tillverkad av klenare virke som sammanfogats. Konstruktionen finns i del 10 den mittersta delen.

Konstruktionen i magasinets mittersta delar består av virke som bultats samman. Golven är obehandlade brädgolv.

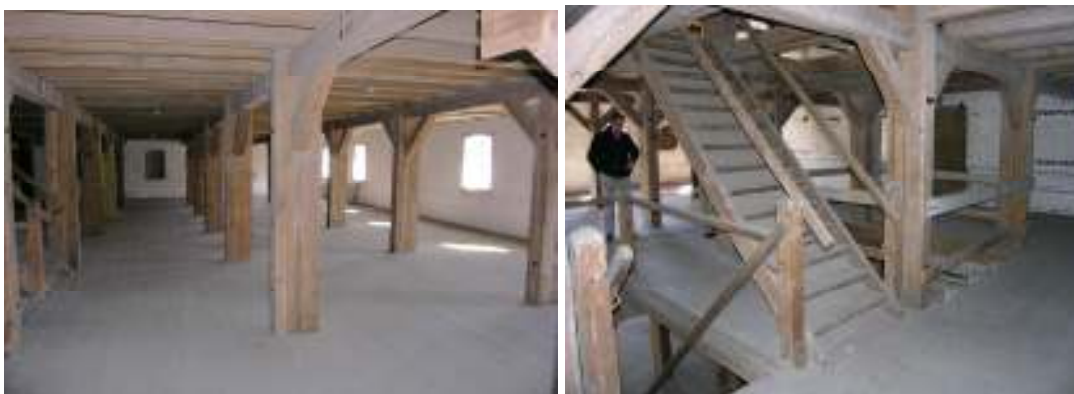
Konstruktionen i södra och norra delarna är utförd med träpelare med snedstyvor. I norra delen finns en invändig trappa.

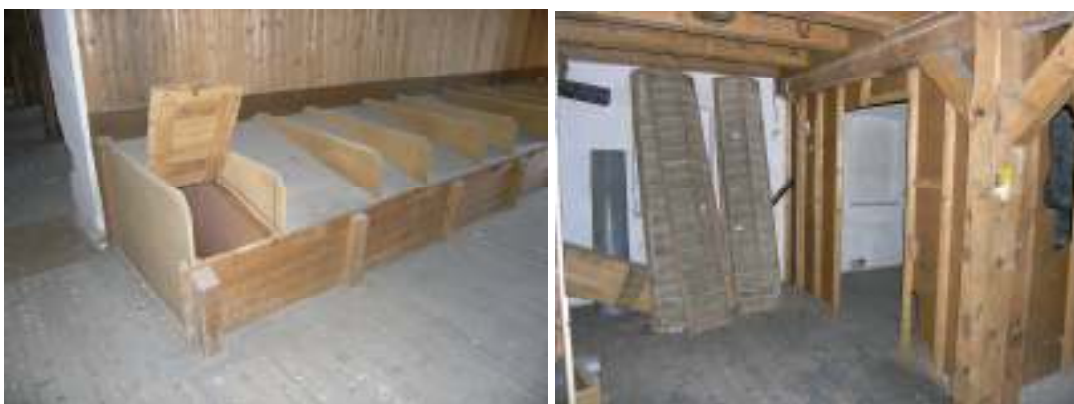
I norra delen finns några inredningsdelar kvar, bland annat fickor och delar av en typ av rensmaskin.

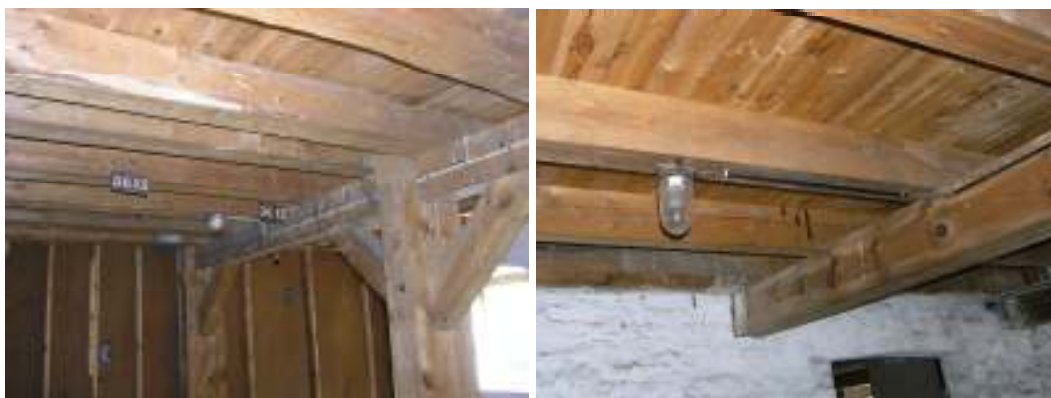
Här finns även gamla skyltar och äldre elarmatur.

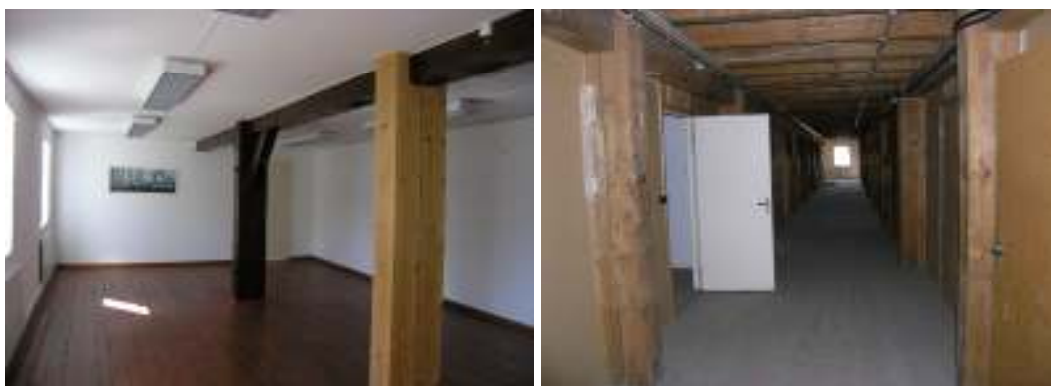
I södra delen finns delar av Modefas kontorsinredning kvar. T b ett utrymme där man påbörjat en inredning som aldrig avslutats.
