Norrviks tobakslada

Antikvarisk kontrollrapport, 2008

Rinkaby socken, 1107
Kristianstad kommun
Skåne län

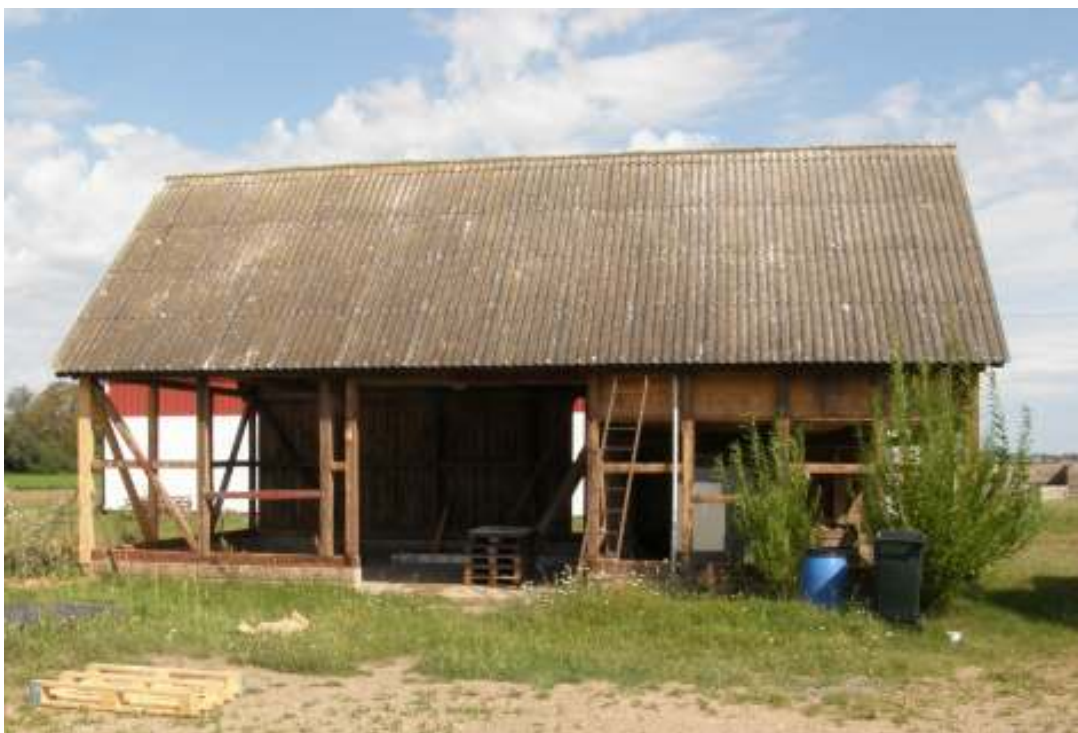
All rötskadad panel nedtagen.

Själva bidragsdelen kom att innefatta byte av röt- och svampskadad panel (ett fåtal panelbrädor var husbocksangripna) vid västra, södra och östra fasaderna, inkl gavelröstena, samt byte av vindskivor. På enklaste sätt valdes ny granpanel, inkl locklister, med mått likt befintlig. Norra långsidan befanns vara i gott skick och berördes inte av arbetet mer än ommålning. Luckornas, nio stycken, placering noterades särskilt och samtliga ursprungliga gångjärn återanvändes, samt kompletterades med nytillverkade med snarlikt utseende. Som ett litet komplement sattes enkla järnhaspar på luckorna, likt tidigare utförande. Det ska nämnas att luckorna utgör en integrerad del av panelen och kan knappt skönjas i stängt skick – det enda som i princip avslöjar en lufttorkningslada är rester/spår efter luckornas gångjärn och/eller stängningsbeslag.

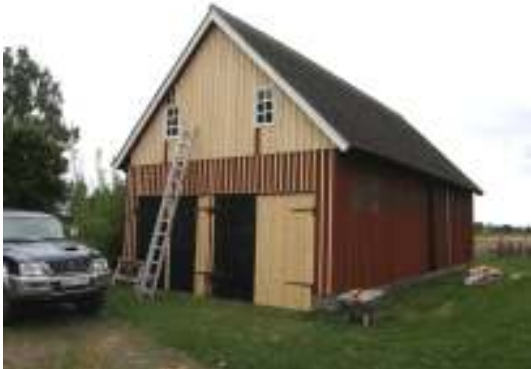
Under arbetet på östra gaveln.

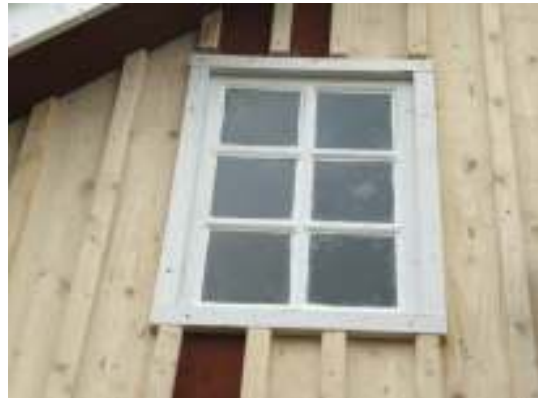
Östra gavellröstens södra fönster.

De fyra fönstren, två på södra långsidan och två på östra gavelröstet, restaurerades genom komplettering av munblåst glas, ommålning med vit linoljefärg och omkittning. Nya foder av ohyvlad gran sattes, samt fästes med trådspik.

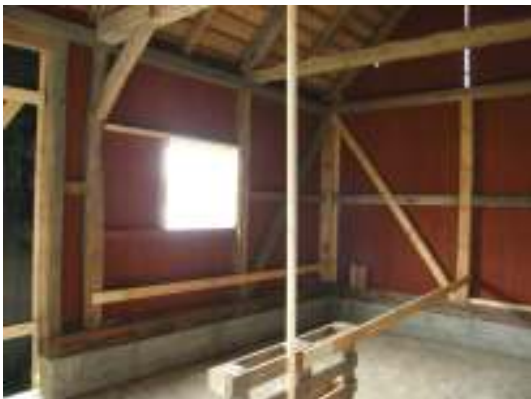
Invändigt efter att ny panel monterats.

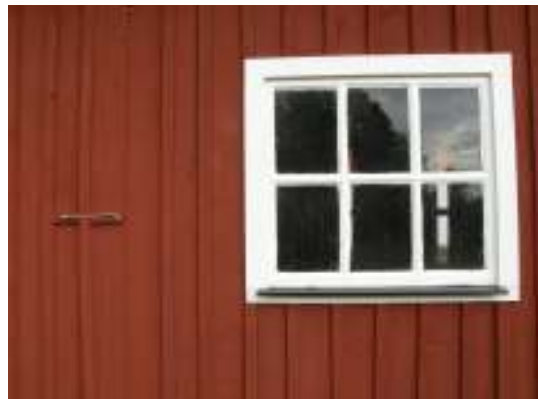
Lucka och fönster å västra långsidan.

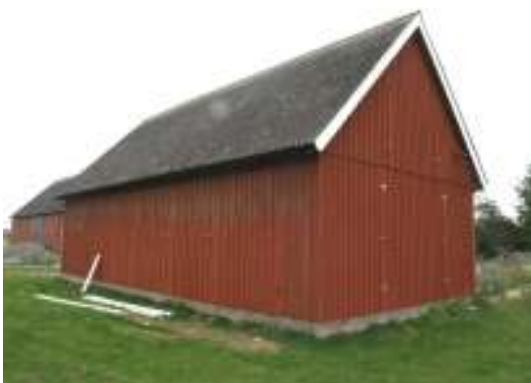
Norra långsidan under ommålningsarbetet.

Efter panelbytet målades fasaderna med faluröd slamfärg.

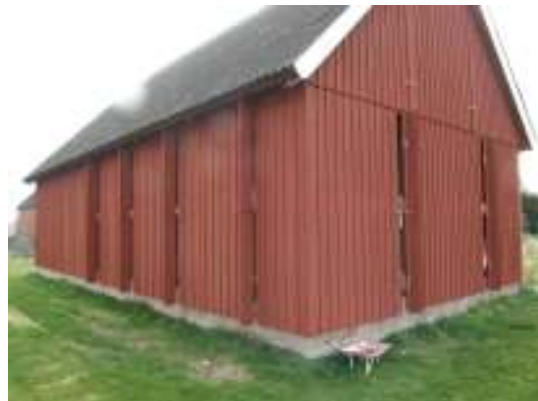
Samtliga nedre luckor öppna.

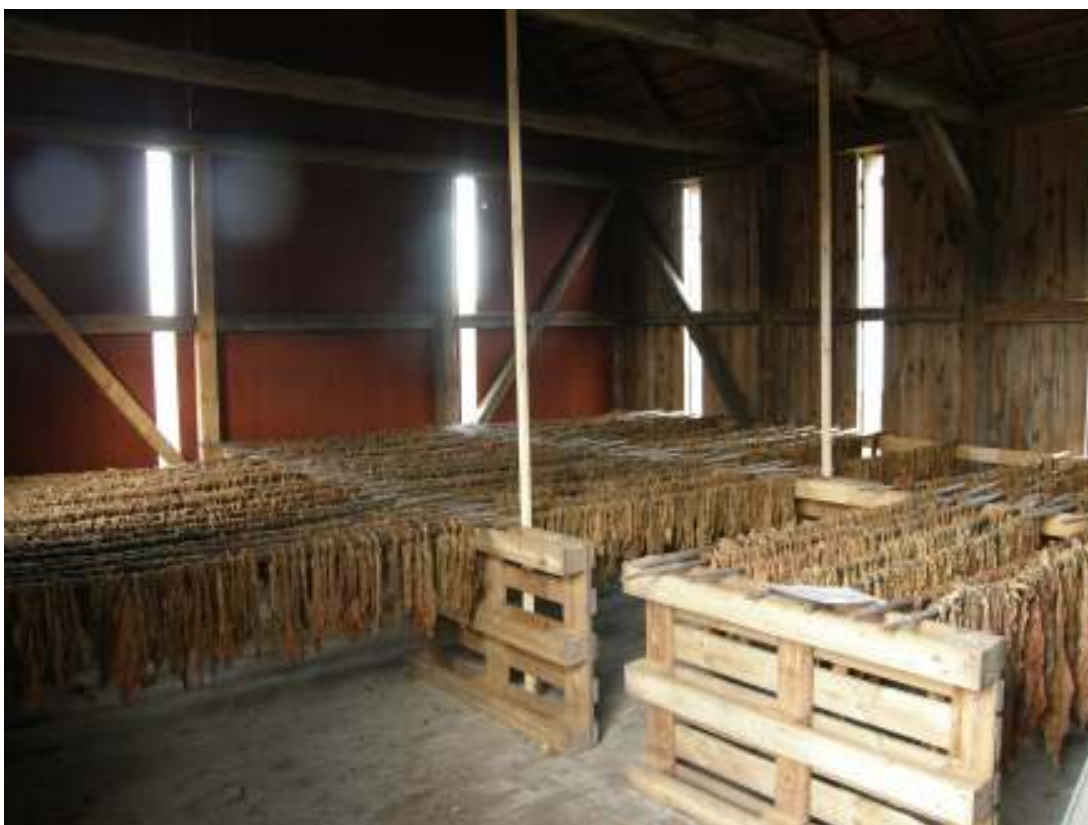
Tobaksladan ingick i Regionmuseets Tobaksprojekt 2008. I ladan torkades med stor framgång provodlad tobak på för byggnadstypen sett traditionellt sätt. Luckorna öppnades och stängdes, beroende på väderleken, morgon och kväll under ca fem veckors tid.

Tobaksbladen under torkningsprocessen.
