Rapport 2008:15

Södra Björstorps dammar

Antikvarisk-teknisk förundersökning, 2008
Brösarps socken, 1032
Tomelilla kommun
Skåne län

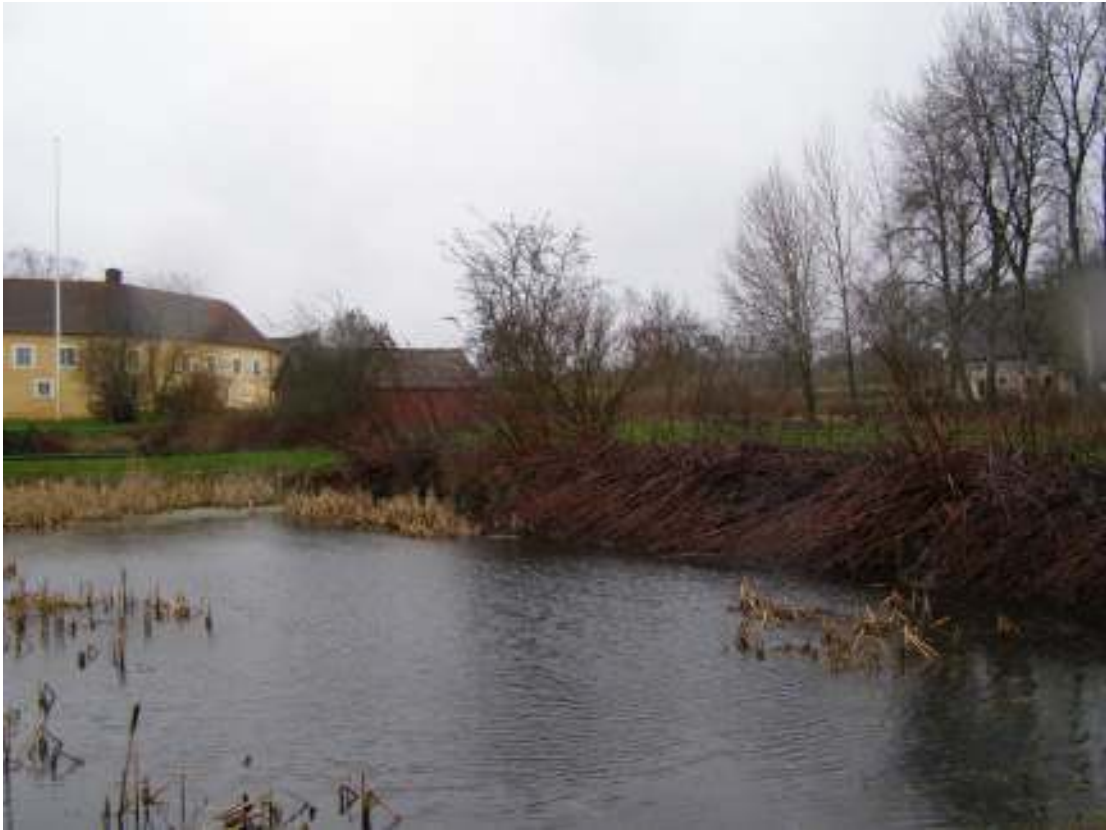
Bild 3: Dam 2 mot sydväst med vegetation i form av kaveldun samt kraftig buskvegetation utmed denn västra sidan.

1. Dammarna tömmas och bottanslammet rensas bort liksom vegetation i form av framförallt kaveldun.
2. Utfallna stenar muras upp och kanterna justeras vid behov. Vegetation i och i direkt anslutning till kanterna ses över.
3. Betongpontonen tas bort. Metod beslutas på plats.
4. Inflödesröret i PVC byts mot ett nytt rör av betong.
5. Diket mellan dammarna samt utflödesdiket tas åter upp. Djupet anpassas efter vattenflödet. Förtagningen i det förhöjda stengärdet öppnas åter.
6. Dammarnas kortsidor släntas och besås med gräs.

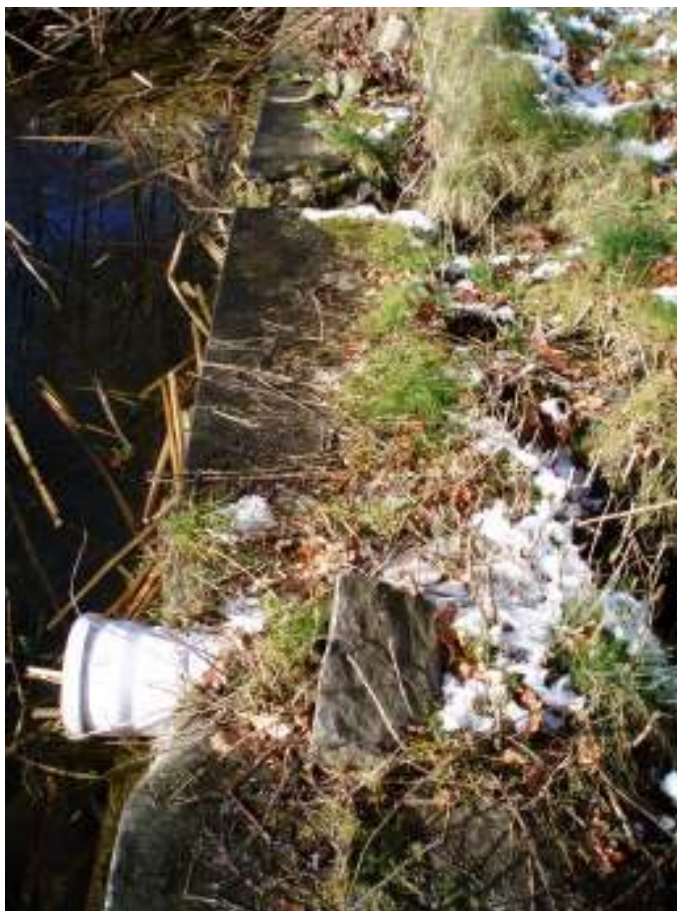
I den norra dammens norra ände finns en gjuten betongsarg, vid undersökningstillfället synlig ovan vattenytan, som stöd för den där ovan stenlagda kanten. Enligt Tuula Sjöholm står oftast sargens kant under vattenytan.

In- och utfödesröret samt röret mellan dammarna består idag av PVC-rör som ersatt de tidigare öppna flödesdikena.

Bild 4: In- och utfödet i de båda dammarna sker vid PVC-rör. På bilden syns även den betongsarg som finns i damm 2:s norra kortände.

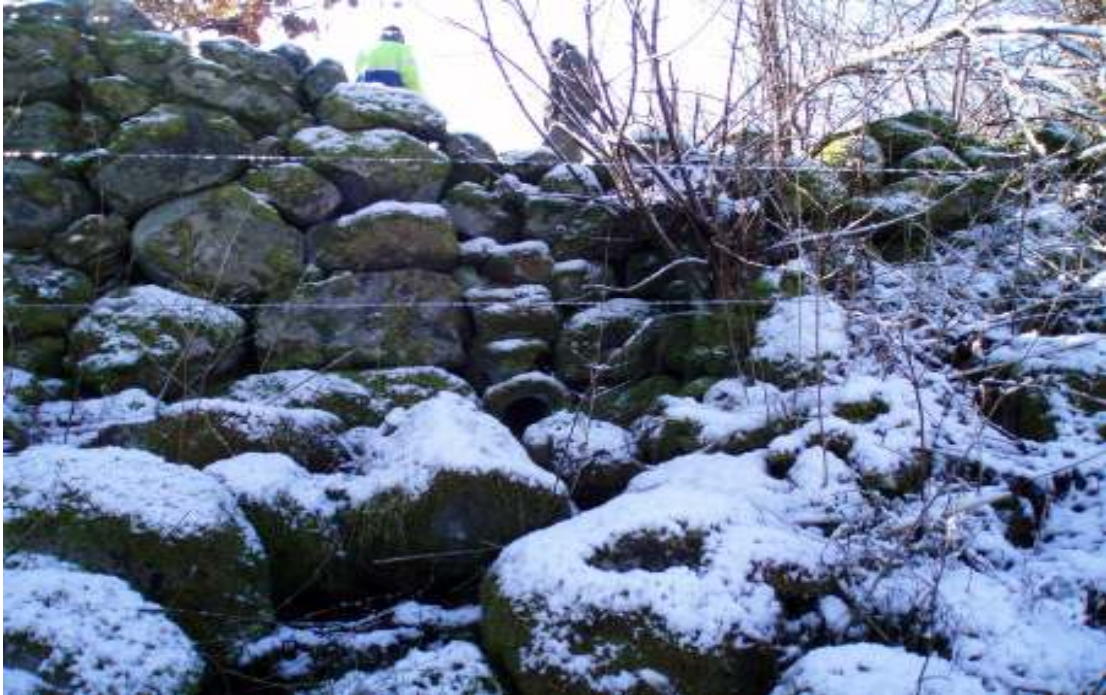
I det förhöjda stengärde som finns norr om dammarna utanför trädgården i den så kallade sumpängen, och som troligen fungerat som fond i barockanläggningen, finns en igensatt förtagning där det tidigare utflödesdiket mynnat ut i ängen.

Bild 5: Förtagningen i stenvallen på den södra sumpängen syns tydligt i bildens mitt. Restaureringsförslaget är att åter öppna denna förtagning i samband med att de öppna diken återanläggs.
