Rapport 2009:59

Norra Roten 1

-besiktning och sektionsdokumentation

FU, 2009
RAÄ 12
Landskrona, 1291
Landskrona
Skåne län

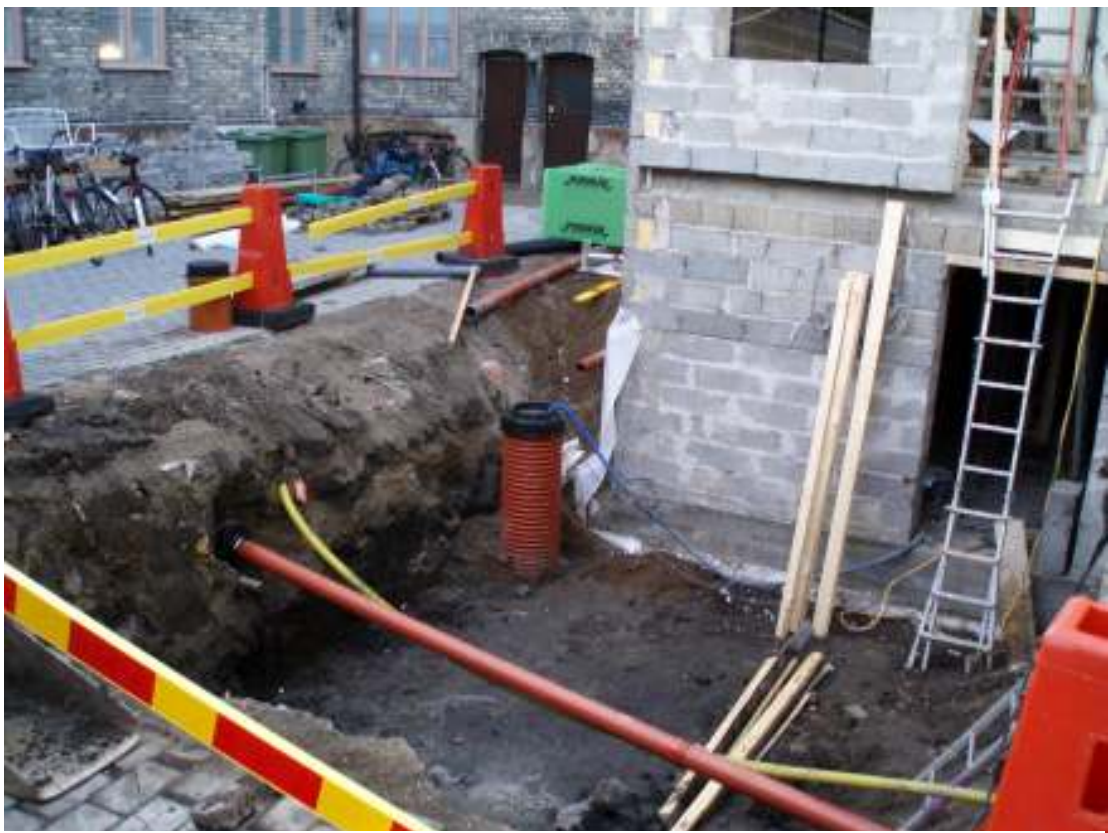
Fig 4. Undersökningsområdet

När arkeolog kom till platsen var redan ett schakt om ca 16x5 (ca 80 m²) meter grävt och ett tvåvåningshus uppfört (se planritning fig 10 och foto fig 4 samt omslag). Schaktdjupet uppgick till ca 1,8 meter och den del av schaktet som var tillgänglig, dvs låg utanför bebyggd yta, uppgick till ca 5x4 meter. Inom denna yta hade schaktats så djupt att några kulturlager inte längre fanns kvar, men två sektioner kunde dokumenteras (mot norr och öster se fig 9). I sektionen kunde konstateras att omfattande och mycket välbevarade kulturlager funnits. Bl.a fanns ett till synes heltäckande lager av trä och en preliminär tolkning är att det rör sig om en träbroläggning eller möjligen ett interiört beläget trägol (lager 3 sektion öst och lager 5 sektion norr, se sektionsritning fig 10). Över trälagret låg ett kraftigt rent sandlager vilket kan ha påförts antingen i samband med nybyggnation inom fastigheten eller för att torka ut miljön vid en översvämning (lager 2 sektion öst).

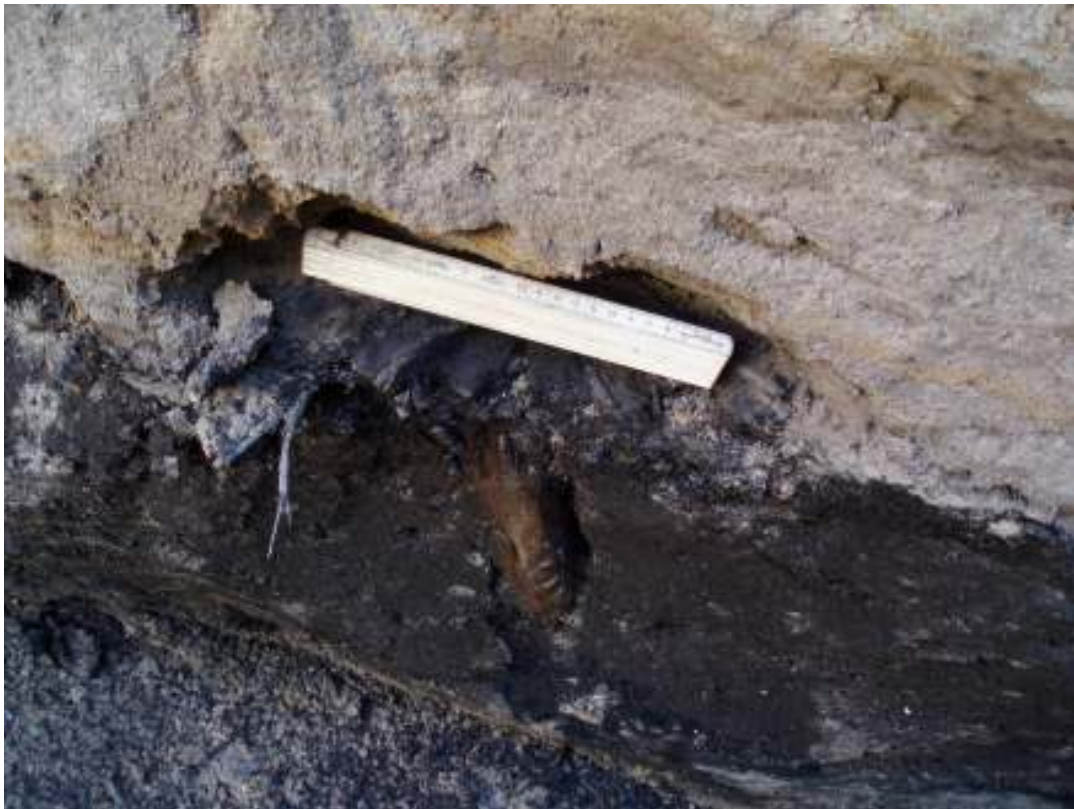
Fig 6. Detalj av trälagret (3) och trästör i östra sektionen

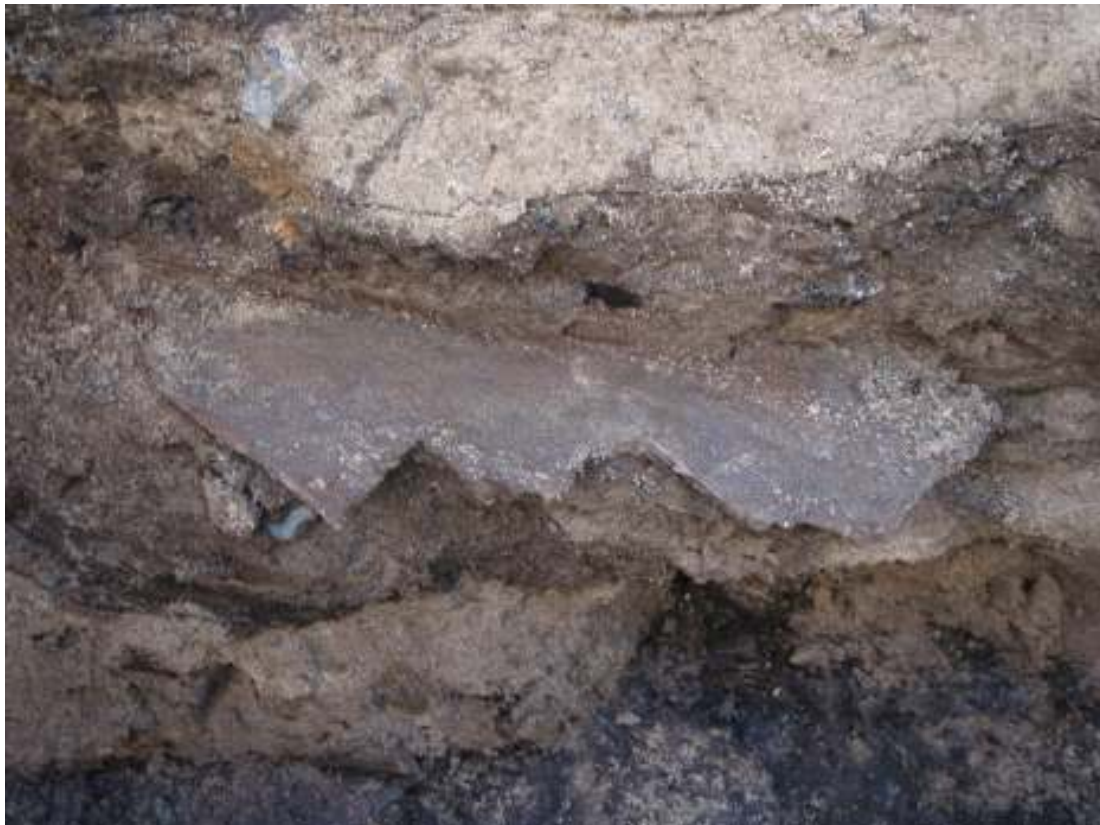
Ovan detta sandlager fanns ytterligare en nivå med välbevarat trä – bl.a syntes i sektion en träplanka som tolkades som en tunnboten (se lager 11 sektion öst, fig 10, och foto fig 7). Underst i sektionen låg ett kraftigt mörkt och fuktigt kulturlager. Här påträffades delar av ett keramikkärl. Skärvorna av yngre rödgods är svåra att exakt datera, men kan sägas vara senmedeltida. Även i detta äldsta lager fanns välbevarat trä, bl.a en spetsad trästör (se fig 6). Ytterligare en trästör påträffades löst liggande i schaktet, men det gick inte att fastställa ifrån vilket lager denna kom.

Fig 7. Detalj ev tunnbotten av trä östra sektionen

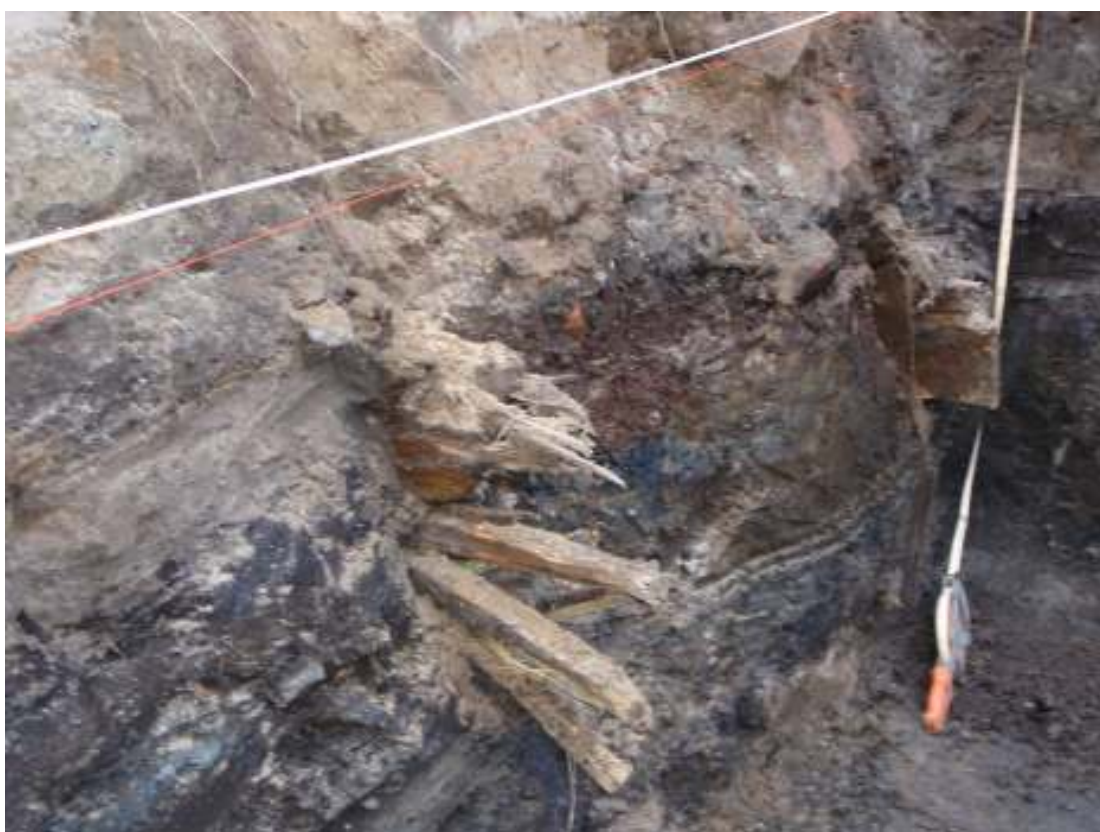
Under bärlager och modern plattbeläggning fanns rester av en stenläggning, troligen en gårdsplan från senare historisk tid, dvs 1800-1900-tal. I sektionen konstaterades även en cirka meterbred träskodd nedgrävning. Denna tolkades som en brunn (eller möjligen latrin). Även denna bedömdes dateras till senare historisk tid (se sektion norr samt foto fig 8).

Fig 8. Detalj. Brunn norra sektionen
