Täckarehuset - restaurering av två jordkällare

Antikvarisk kontroll, 2008

Rapport 2009:5

Antikvarisk kontroll, 2008
Brösarps socken, 1032
Tomelilla kommun
Skåne län

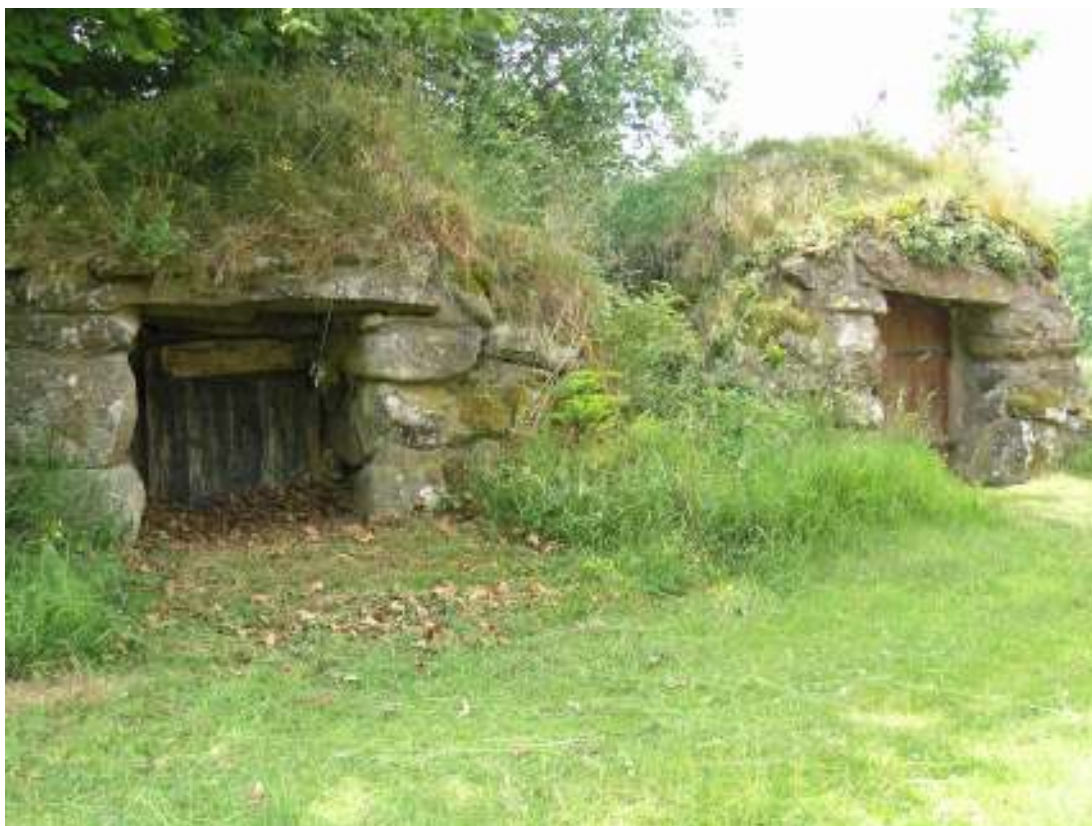
Täckarehusets jordkällare för åtgärd.

Gården Täckarehuset omfattar idag en bostadslänga, vilken är sammanbyggd med ladugården i ett L, en mindre och sentida gäststuga, en kobod (skånsk byggnad för fäboddrift) samt två parställda jordkällare. De sistnämnda var i behov av att täckas om, då torvskiktet inte längre var tätt. Åtgärderna har omfattat avlyftande av torvskikt med tillhörande gräs- och sedumpåväxt, tillplattning av resterande torvskikt, läggning av näverskikt, tillbakaläggande av torv med gräs- och sedumpåväxt. Åtgärderna omfattade också bortknackning av cementbruk och ilagning med lerbruk. Fogarna har därefter strukits med kalkbruk.

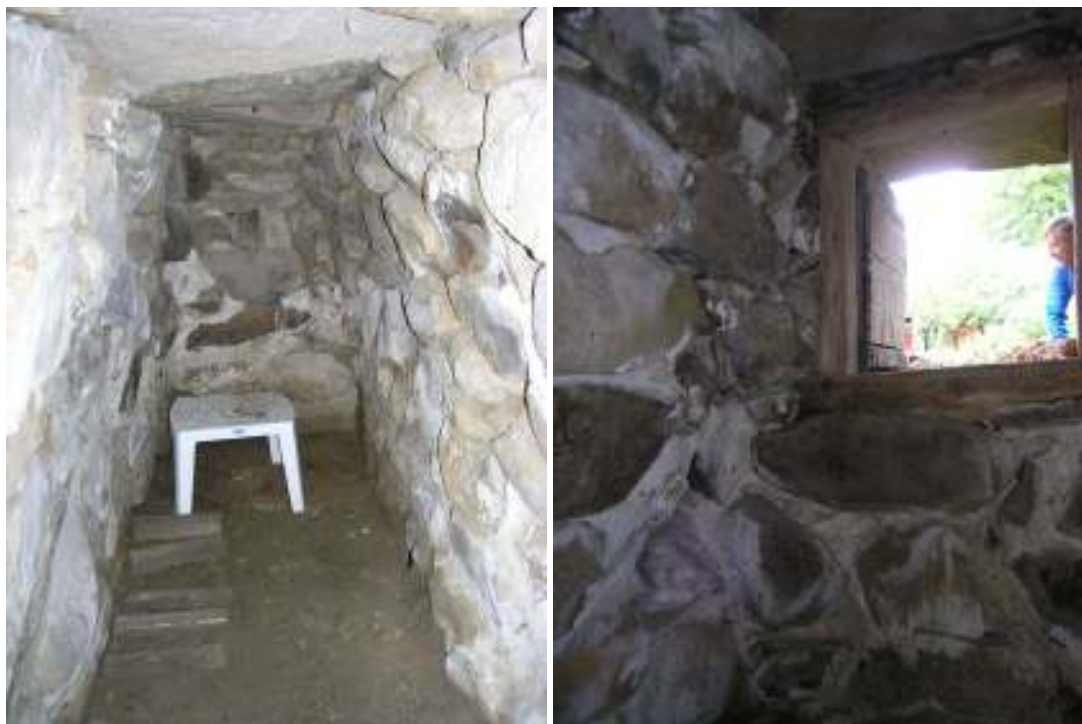
Interiörer från jordkällarna.

Invändigt har källarna omfogats med lerbruk där det har varit befogat. I övrigt har källarrummen inte åtgärdats, eftersom de annars var i gott skick.

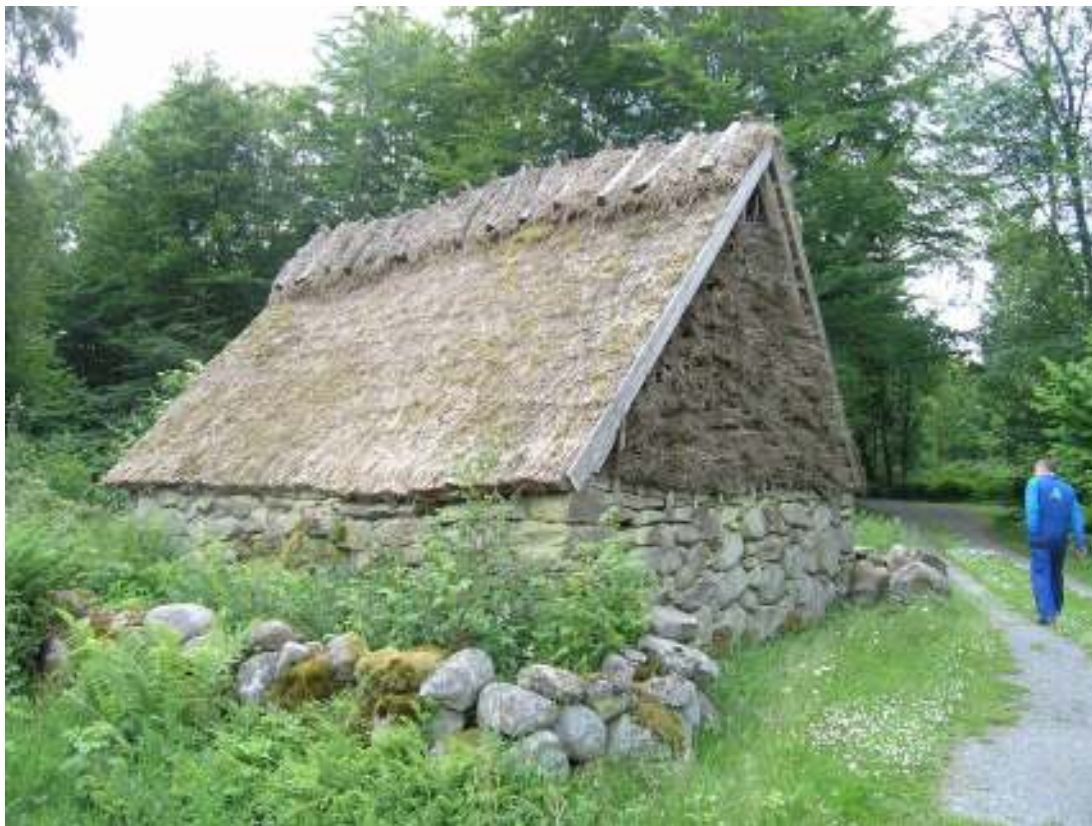
Koboden med dess särpräglade taktäckning samt täckning av gavelröste.

Täckarehuset har oftast uppmärksammats för sin kobod, eftersom den representerar en mycket sällsynt byggnadstyp. År 2001 gjordes omfattande insatser för att rädda koboden. Arbetet koncentrerades på omläggning av bodens halmtak, enligt en ålderdomlig metod.

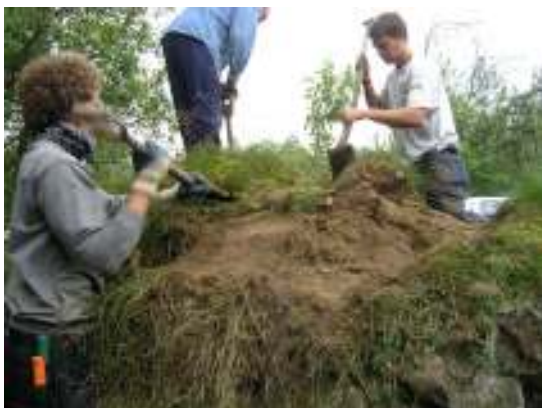
Frläggning av grästorv med hjälp av spadar.

För att kunna lyfta av det gräsbevuxna torvskiktet skars det i hanterbara rutor. Därefter packades resterande torv och jord med spade, för att utgöra ett stabilt underlag för näverskiktet. Näverarken, vilka varierade i storlek, lades sedan omlott både lodrätt och vågrätt ovanpå det nakna torvskiktet. Överlappningen är avgörande för att få täckningen tät. När hela taket var klätt med näver återmonterades det gräsbevuxna torvskiktet ruta för ruta. Torvskiktet kommer relativt snart att återfå stabilitet, då rutorna snabbt växer samman.

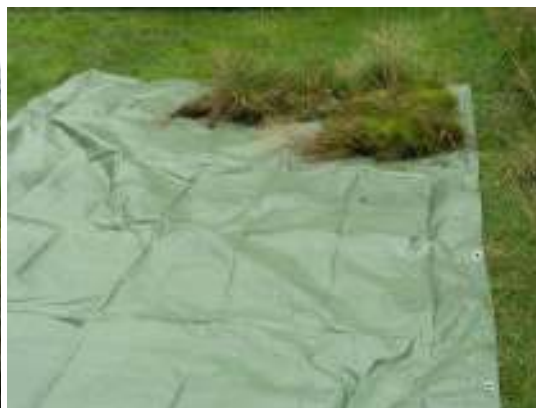
Grästorvsrutor placerade i enlighet med växtplats på jordkällarnas tak.

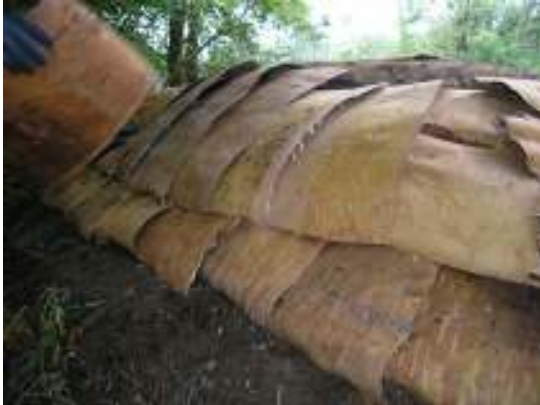
Läggning av tätande näverskikt

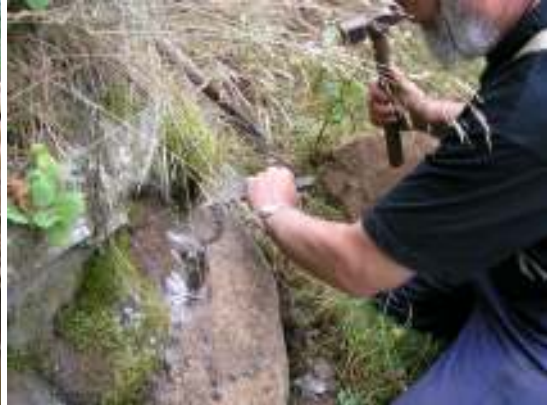
Bortknackning av cementhaltigt bruk.

Eftersom befintligt murverk partiellt var fogat med ett cementhaltigt bruk, knackades detta bort med hjälp av hammare och järn. Därefter har murarna fogats med lerbruk och sedan putsats med kalkbruk. Slutligen har fogarna avfärgats vita med kalkfärg. Murning och putsning gäller endast källarnas främre delar, övrigt murverk har endast fogats interiört.

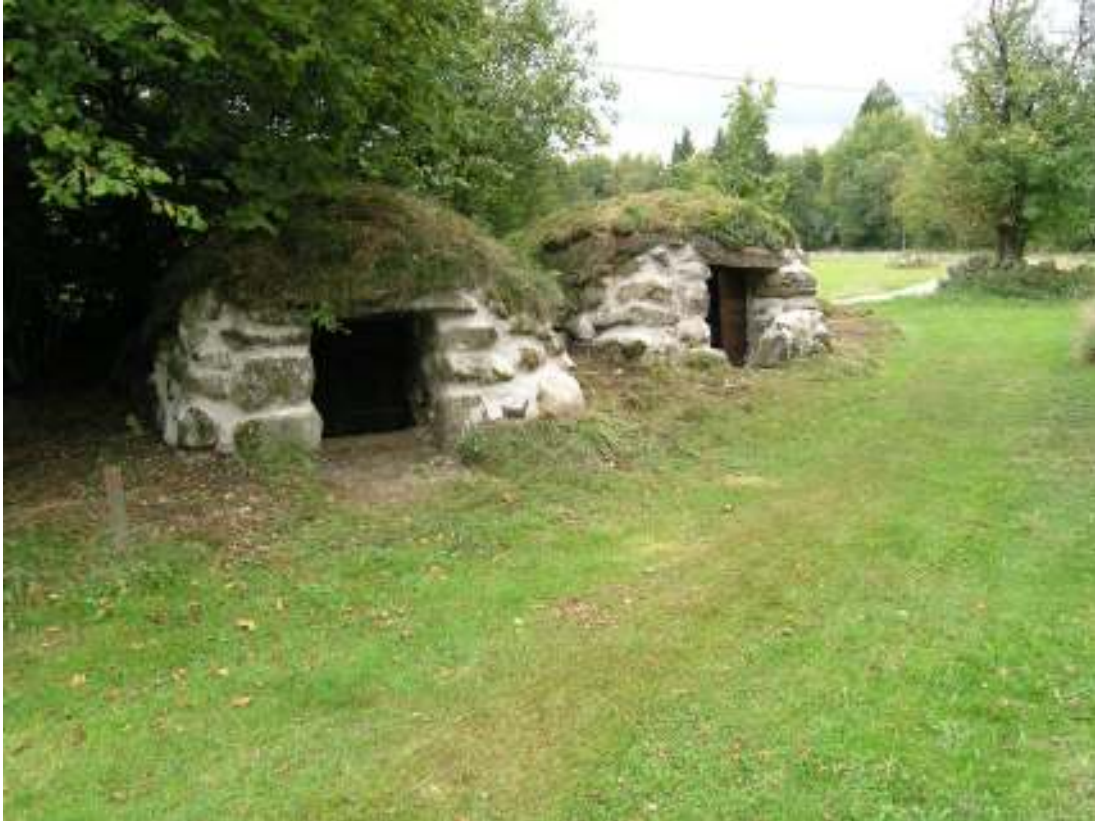
Täckarehusets jordkällare i samband med slutbesiktning.

Åtgärderna har genomförts med gott hantverkskunnande och med respekt för originalmaterialen. Material som har tillförts jordkällarna i samband med åtgärderna har varit av samma slag som befintliga. Detta gäller även de metoder som har använts. Jordkällarna utgör en pedagogiskt viktig del av gårdsmiljön. Bevarande av dem ökar förståelsen för miljön som helhet och den verksamhet som fanns där tidigare.
