# Cedergrenska gården – fasadrenovering

Rapport över antikvarisk medverkan, 2009

Antikvarisk medverkan, 2009

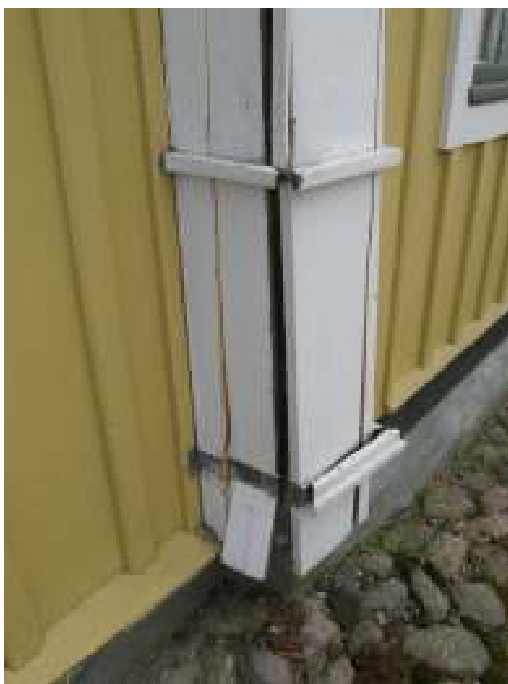
*Skador på östra längans norra fasad, mot Companiegatan*

Skadorna bestod av en sprucken knutlåda och en skadad, horisontellt ligande vattbräda. En mindre putsskada i sockeln kunde också noteras. De skadade partierna återfanns i den knuttimrade östra längans nordvästra hörna.

Den spruckna knutlådan nedmonterades och ersattes med en ny likt befintlig. Den skadade delen av vattbrädan togs bort och ett nytt panelstycke lades in. Den skadade putsen lagades.

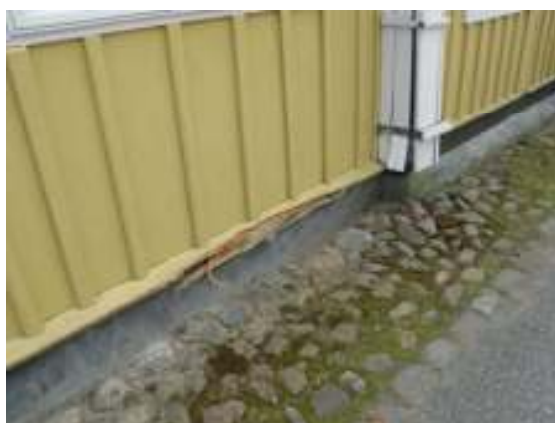
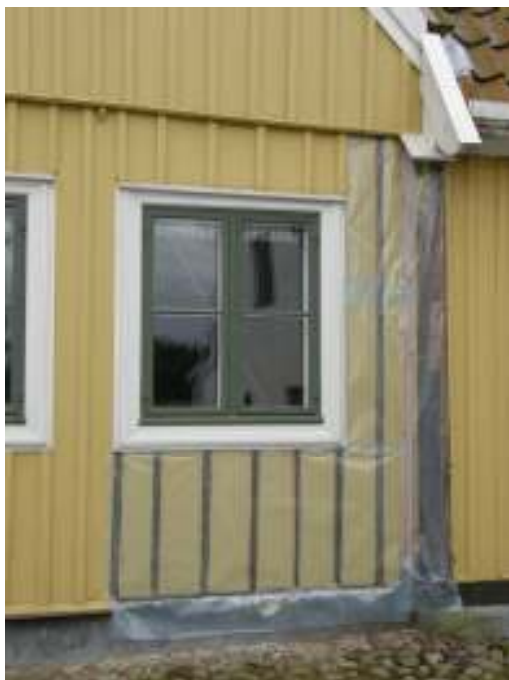
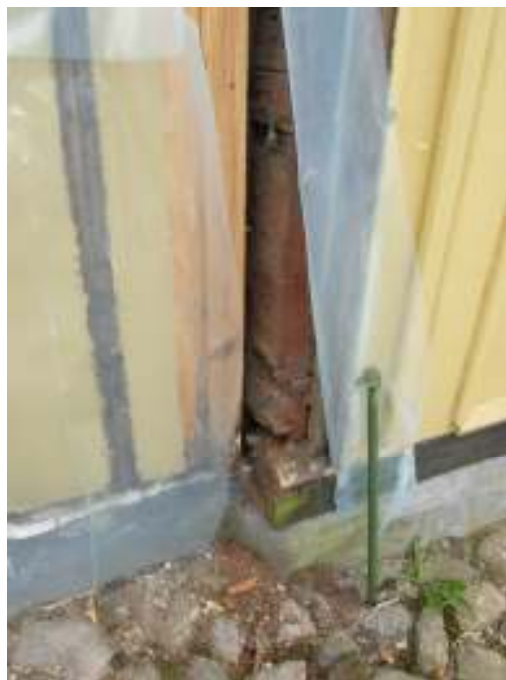
*Bilder i övre rad: Det skadade fasadpartiet efter nedmontering av knutlåda och vattbräda. Putsskadan väl synlig.*

Vid en inledande besiktning av skadorna den 29 juli 2009 kunde man konstatera att knutlådan var fylld med mineralull för att isolera springor och håligheter i stockknutarna. Regnvatten från taket hade tydligen samlats i mineralullen och en del av stockändarna var rötskadade. För att minimera risken för framtida fuktskador avlägsnades mineralullen som ersattes med lindrev i springor i stockknutarna.

Det nya virket målades likt befintligt – knutlådan med vit färg och panelen i guldockra i enlighet med den äldre färgsättningen. Målarmästare Per-Erik Nilsson tog fram en kulör som blandades i Ottossons linoljefärg. Det kan noteras i detta sammanhang att fasaderna hade målats för något år sedan av P-E Nilsson med dessa färgprodukter. I samband med denna fasadmålning kunde man konstatera att vid en tidigare ommålning – förmodligen i början av 1980-talet – hade hantverkare blandat linolje- och alkydoljebaserade färger som nu delvis skrapades bort.

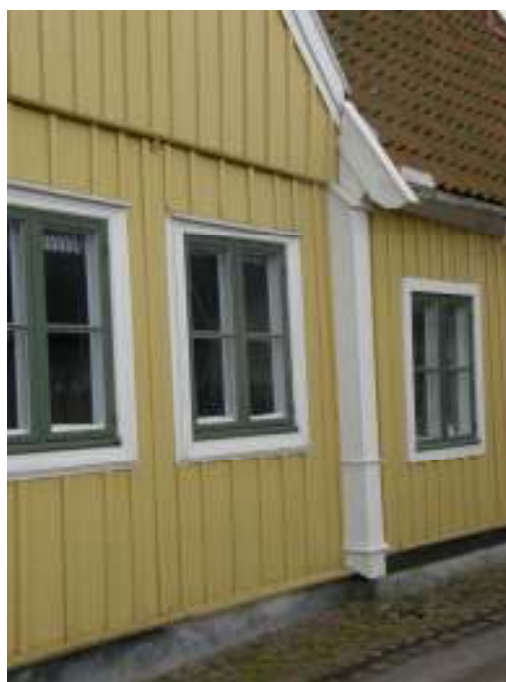
*Bilden till höger: Östra längans norra fasad, mot Companiegatan, efter reparationsarbeten.*
