Stångby kyrka – utvändig renovering

Antikvarisk kontroll 2005-2006

Rapport 2010:10

Antikvarisk kontroll 2005-2006
Stångby socken
Lunds kommun
Skåne län

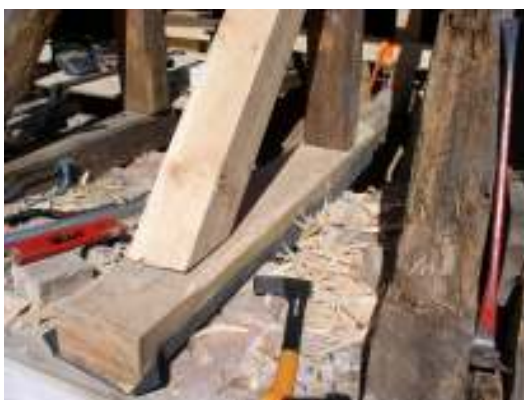
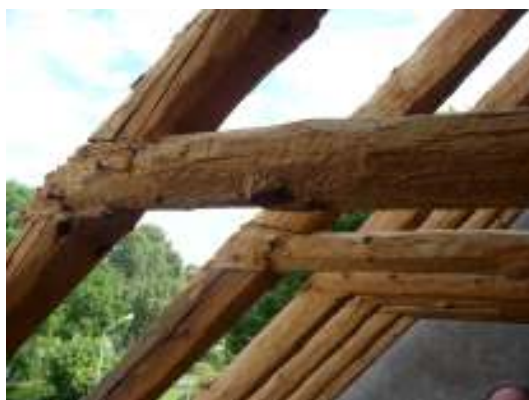
Tv. Lagning av långhusets södra taklag. Byte av stickbjälke och lagning av sparre. Mellan murverk och nytt virke lades papp. Th. Korets sydliga taklag blottat i samband med byte av undertak. Detalj av anslutning mellan banband och sparre.

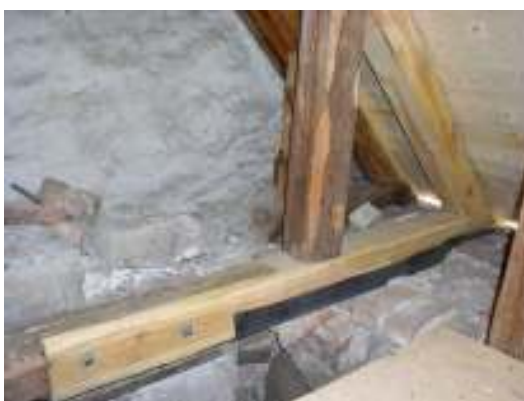
Tv. Reparerad bjälke och sparre i långhusets sydöstra taklag. Th. Långhusets undertak byts ut.

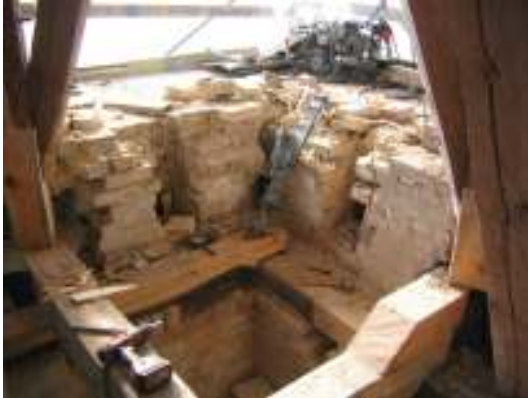
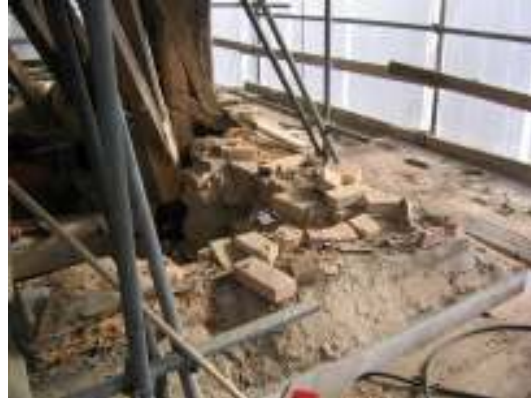
Tornets sydvästra hörn invändigt respektive utvändigt efter att rötskadade stolpar avlägsnats ur murverket.

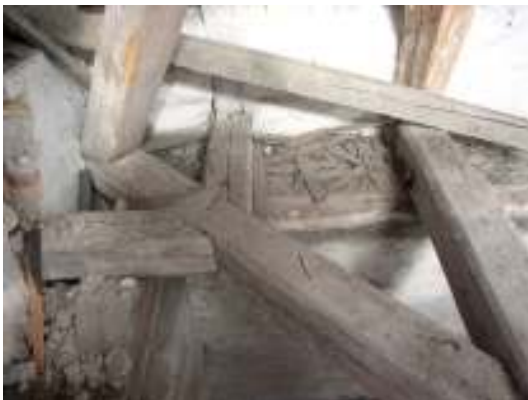
Reparation av tornets nedre taklag. Lägg märke till rötskadad stolpe till höger i bild. Th. Tornspirans nedre bjälklag efter byte. Anslutande tegelmurverk är återställt och putsat.

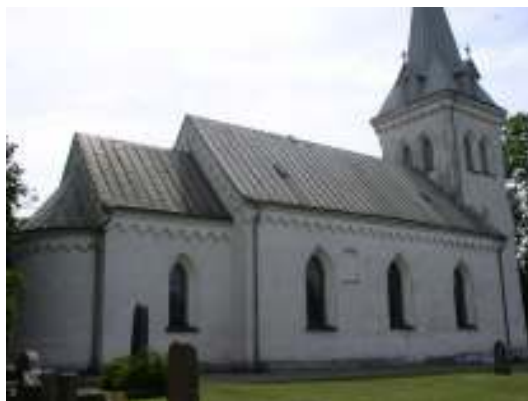
Kyrkan från sydöst respektive nordöst före restaurering.

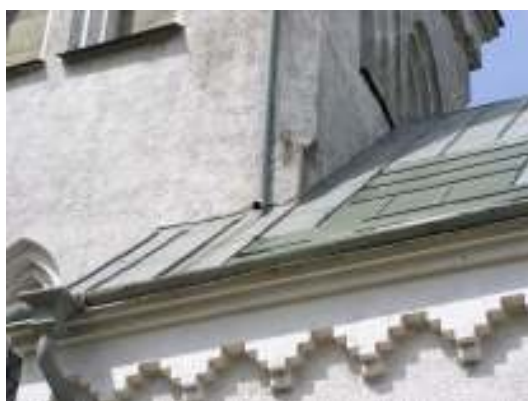
Tv. Tornspiran från söder före restaurering. Th. Långhustakets sydvästra del före. Den omlagda delen är en temporär täckning utförd i samband med besiktning av tak och taklag inför restaureringen.

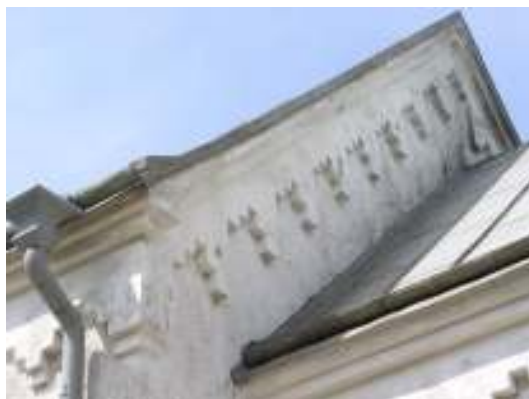
Tv. Långhusets sydvästra gavel med hängskiva och listplåt före. Th. Övergång mellan kor och långhus i söder före.

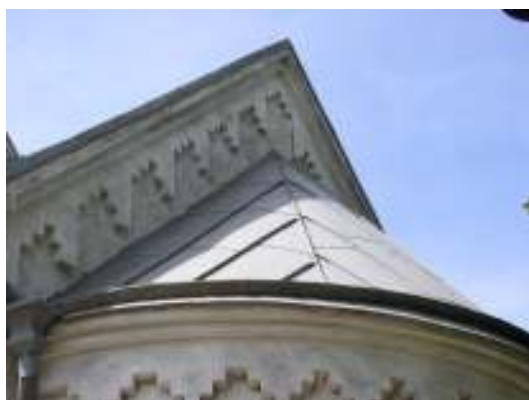
Tv. Övergång mellan absid och kor i söder före. Th. Absidetakets från sydöst före.

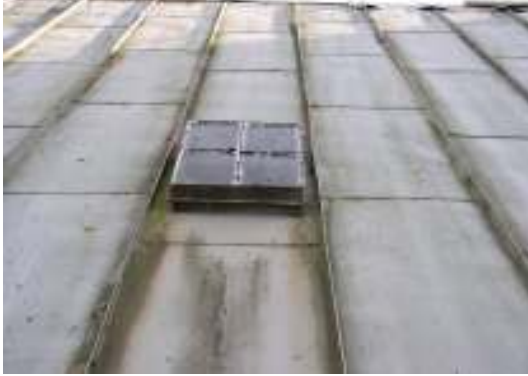
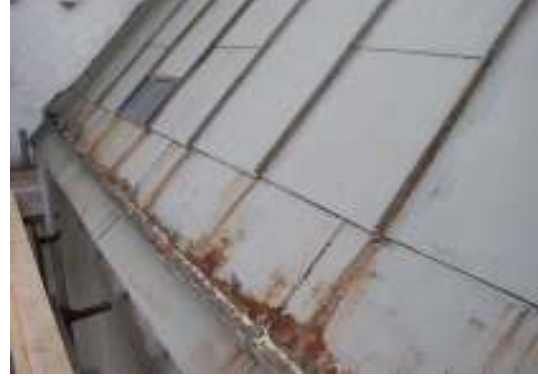
Tv. Takfönster i långhusets norra takfall före. Th. Skivplåt och fotränna på korets södra takfall före.

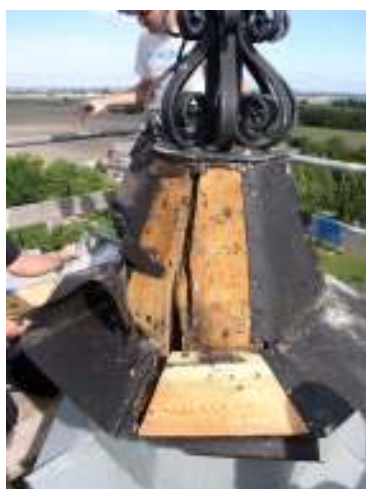
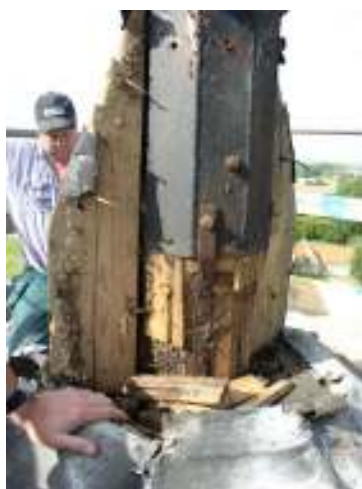
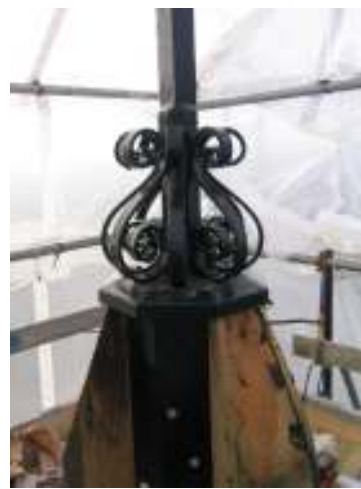
Tv. Tornspirans krön efter avtäckning av plåt. Pappen vittnar om att krönet blivit reparerat tidigare, troligen i samband med ommålningen 1990. Mitten: Krönkorsets infästning före. Th. Krönkorsets nya infästning med bottenplatta och beslag.

Krönkors och småkors rengjordes, galvades och målades. Galvningen av småkorsen blev bristfällig och kompletterades med alternativ behandling bestående sprutförzinkning. Krönkorset förankrades till den iskarvade hjärtstolpen med en galvad styrplatta. Korsen på takfallets kupor infästes utanpå som tidigare, men med mellanlägg av bly. Tre fästen för åskledare svetsades fast på krönkorset.

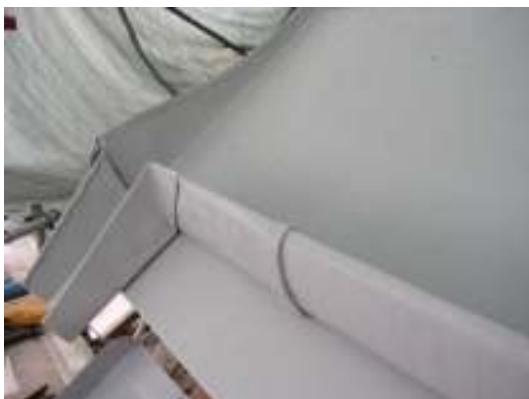
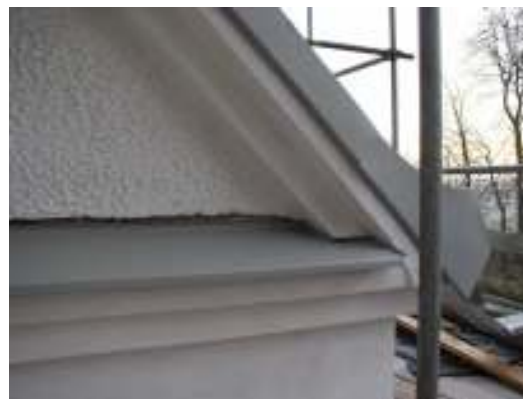
Tv. Ny fotränna, hängskiva på långhusets nordsida. Th. Detalj av långhusets västra listavtäckning efter byte. Pustanslutning ej färdigställd.

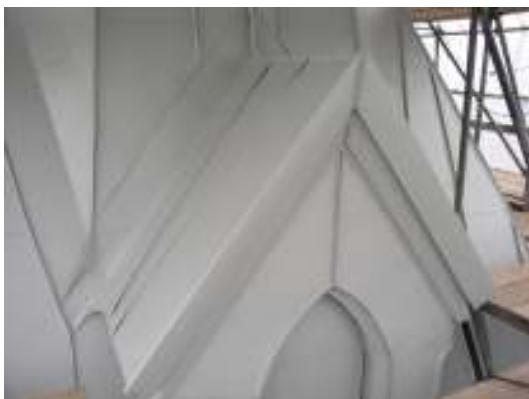
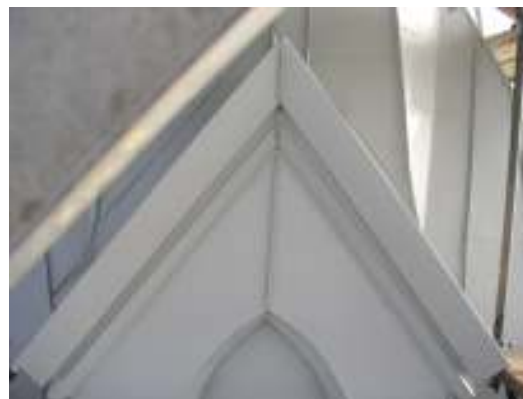
Tornkupa efter.

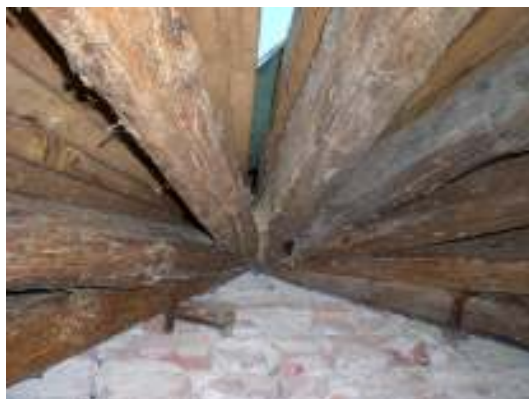
Tv. På tornspirans plåtantäckta krön upptäcktes en äldre bevarad zinkplåt under befintlig galvad plåtantäckning. Th. Absidens taklagstopp före byte.

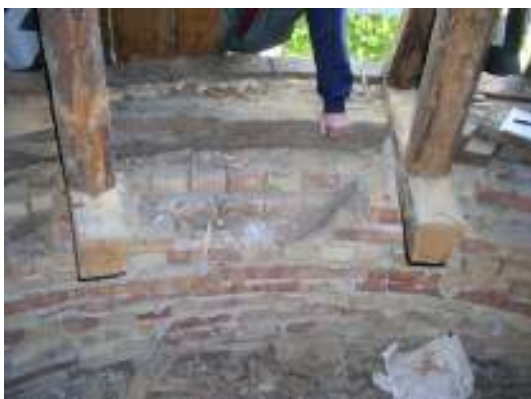
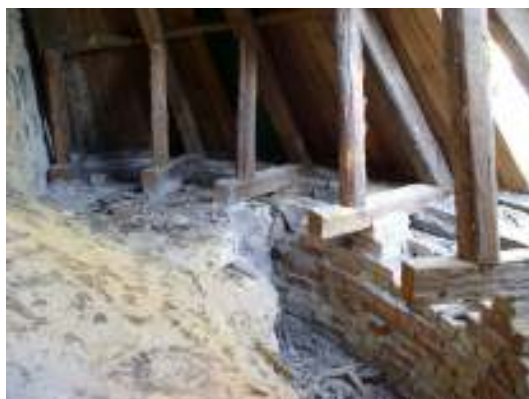
Tv. Absidmurens östra krön, ommurat i samband med att östdörren togs upp. Th. Absidevinden norrut med uppbrutet absidvalv till höger i bild.

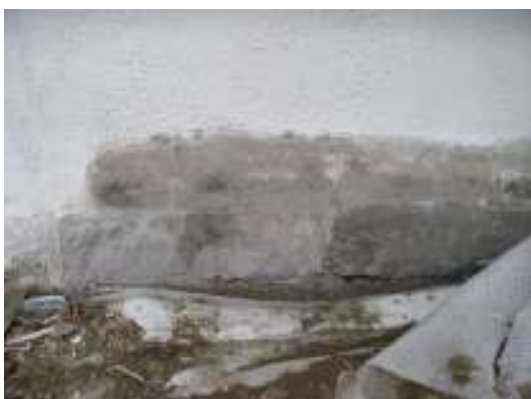
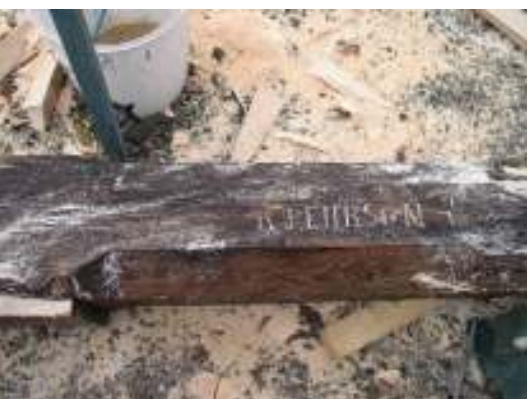
Tv. Provblästrad sockel av Höörsandsten utmed långhusets nordvästra del. Th. Överdelen av tornspirans hjärtstolpe med inristat namn, tillvaratogs av församlingen.

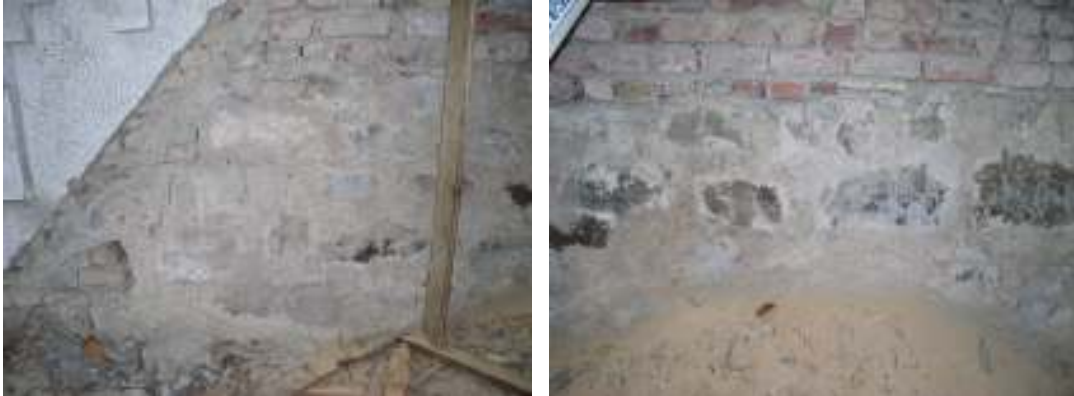
Apsidvindens murverk södra delen tv och mittdelen ovan hjälmvalvets krön th. Notera gränsen mellan sandsten och tegelmurverk

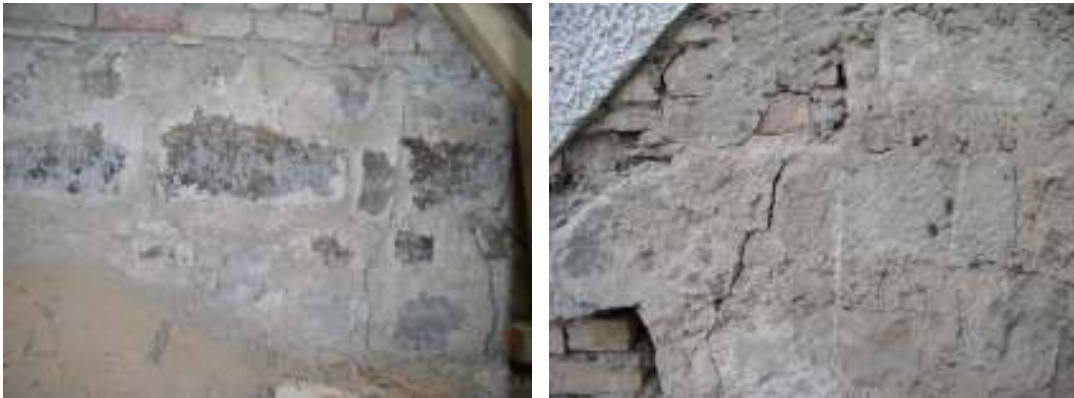
Tv. Apsidvindens murverk norrut. Th. Detalj av uppbruten del i söder, där sandstensmurverk möter tegelmurverk i en oregelbunden övergång.

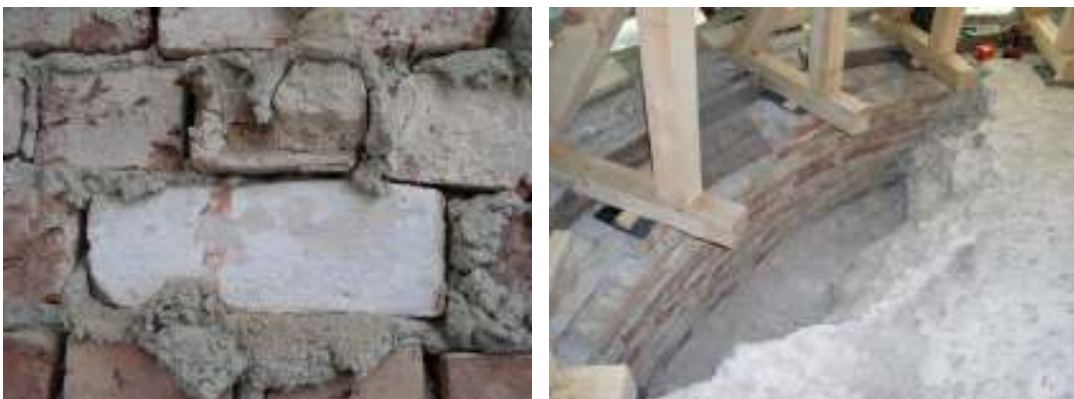
Tv. Detalj av apsidvindens västra tegelmurverk med återamvänd tegelsten täckt av kalkmåleri. Har sannolikt ingått i den medeltida kyrkans interiör. Th. Apsidvindens östra mur med uppbuggning i hjälmvalvet som utfördes när östdörren togs upp.

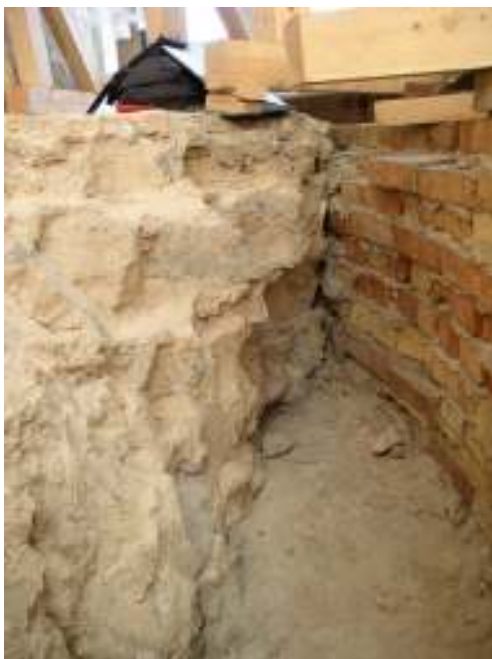
Detalj av uppbyggning i absidens valv. Här syns antryck i fyllningen efter bortplockade stenar.

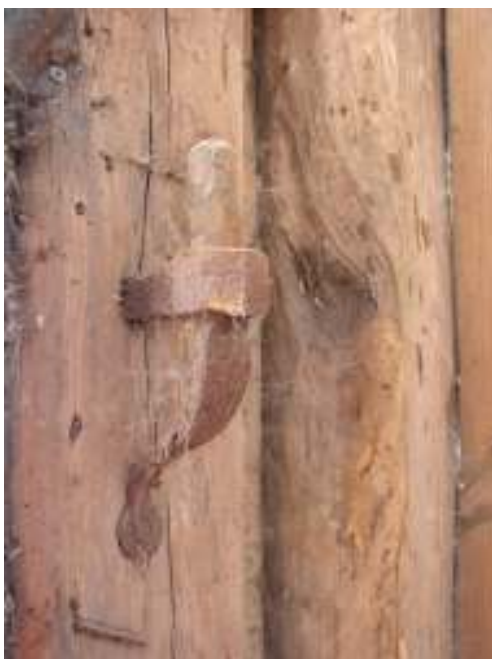
Gångjärn för luckorna i tornhuvens kupor.

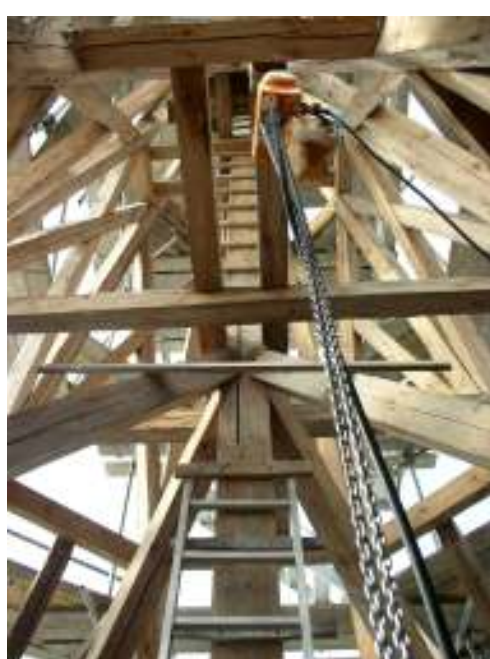
Törntaklaget i samband med byte av undertak. Ett gediget trähantverk från 1870 att beundra.

I tornets taklag förekom rötskador både nedtill i anslutning till murkrönet samt upptill i tornspirans överdel. En rad bjälkar byttes ut i sin helhet och flera stolpar och sparrar lagades. Bjälklaget nedtill var inmurat i tegelmurverket och hade på grund av inkapslad fukt blivit mycket rötskadat. Nordsidan hade klarat sig bäst och undgick reparation. På övriga sidor byttes remstycken och flera stickbjälkar. Stolpar och sparrar lagades genom halvning med förstärkning av bultar och smidda järnband. För att undvika att samma skador återkommer återställdes anslutande murverk med väl tilltagen luftspalt och mellanliggande papp.

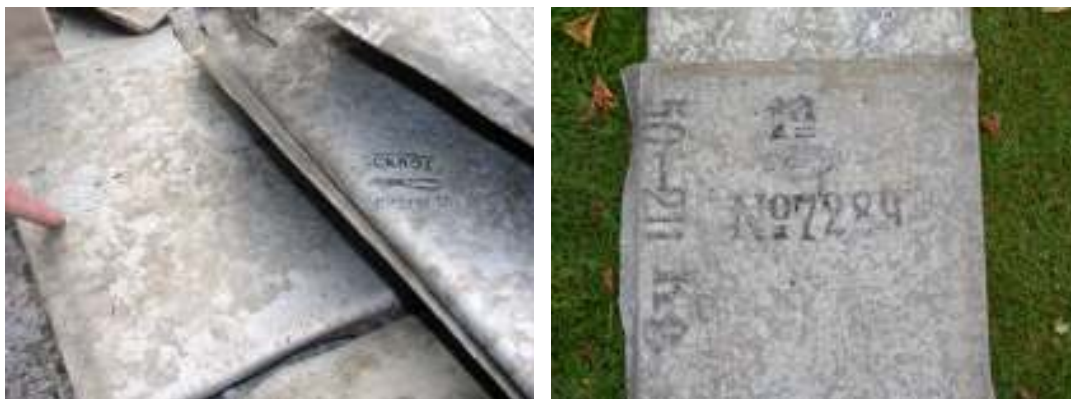
Taktagna stämplor på långhusets plåt.

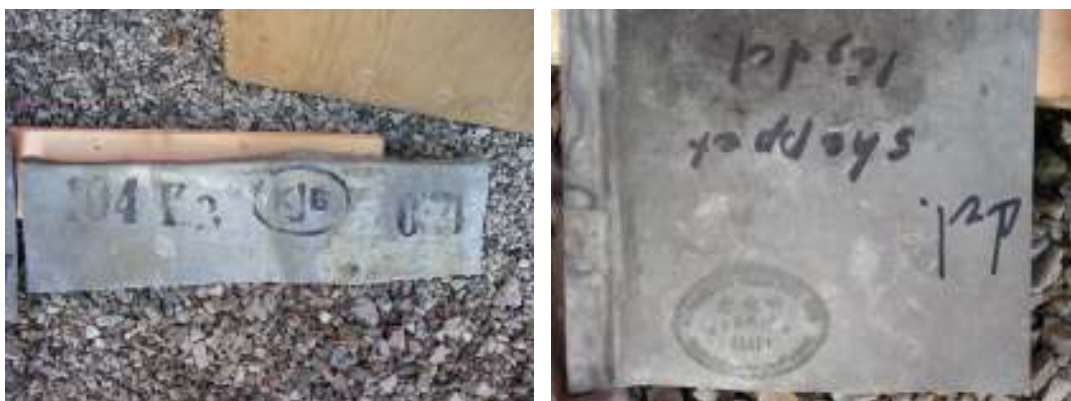
Taktagna stämplor på långhusets plåt.
