Bondrumsgården 2010

Antikvarisk medverkan, 2010

Rapport 2010:44

Antikvarisk medverkan, 2010
Fågeltofta socken, 1043
Tomelilla kommun
Skåne län

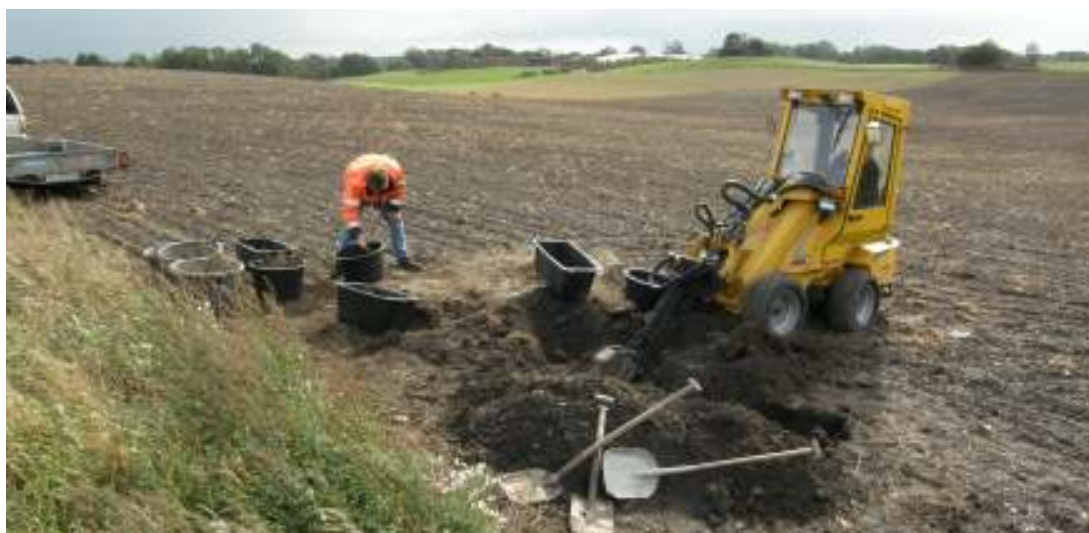
Den lera som i allmänhet återfinns på Bondrumsgården, i form av ältat och armerat lerbruk och lerstenar, innehåller en ansenlig mängd skiffer. Exakt samma lertyp lokaliserades på en åker ca 400 m väster om Bondrumsgården i samband med lertäkt inom ramen för ett kunskapsprojekt gällande lerteknik (se vidare nedan samt Fig. 8).

Fig. 8. Upptagning av ny lera, ca 400 meter väster om Bondrumsgården.

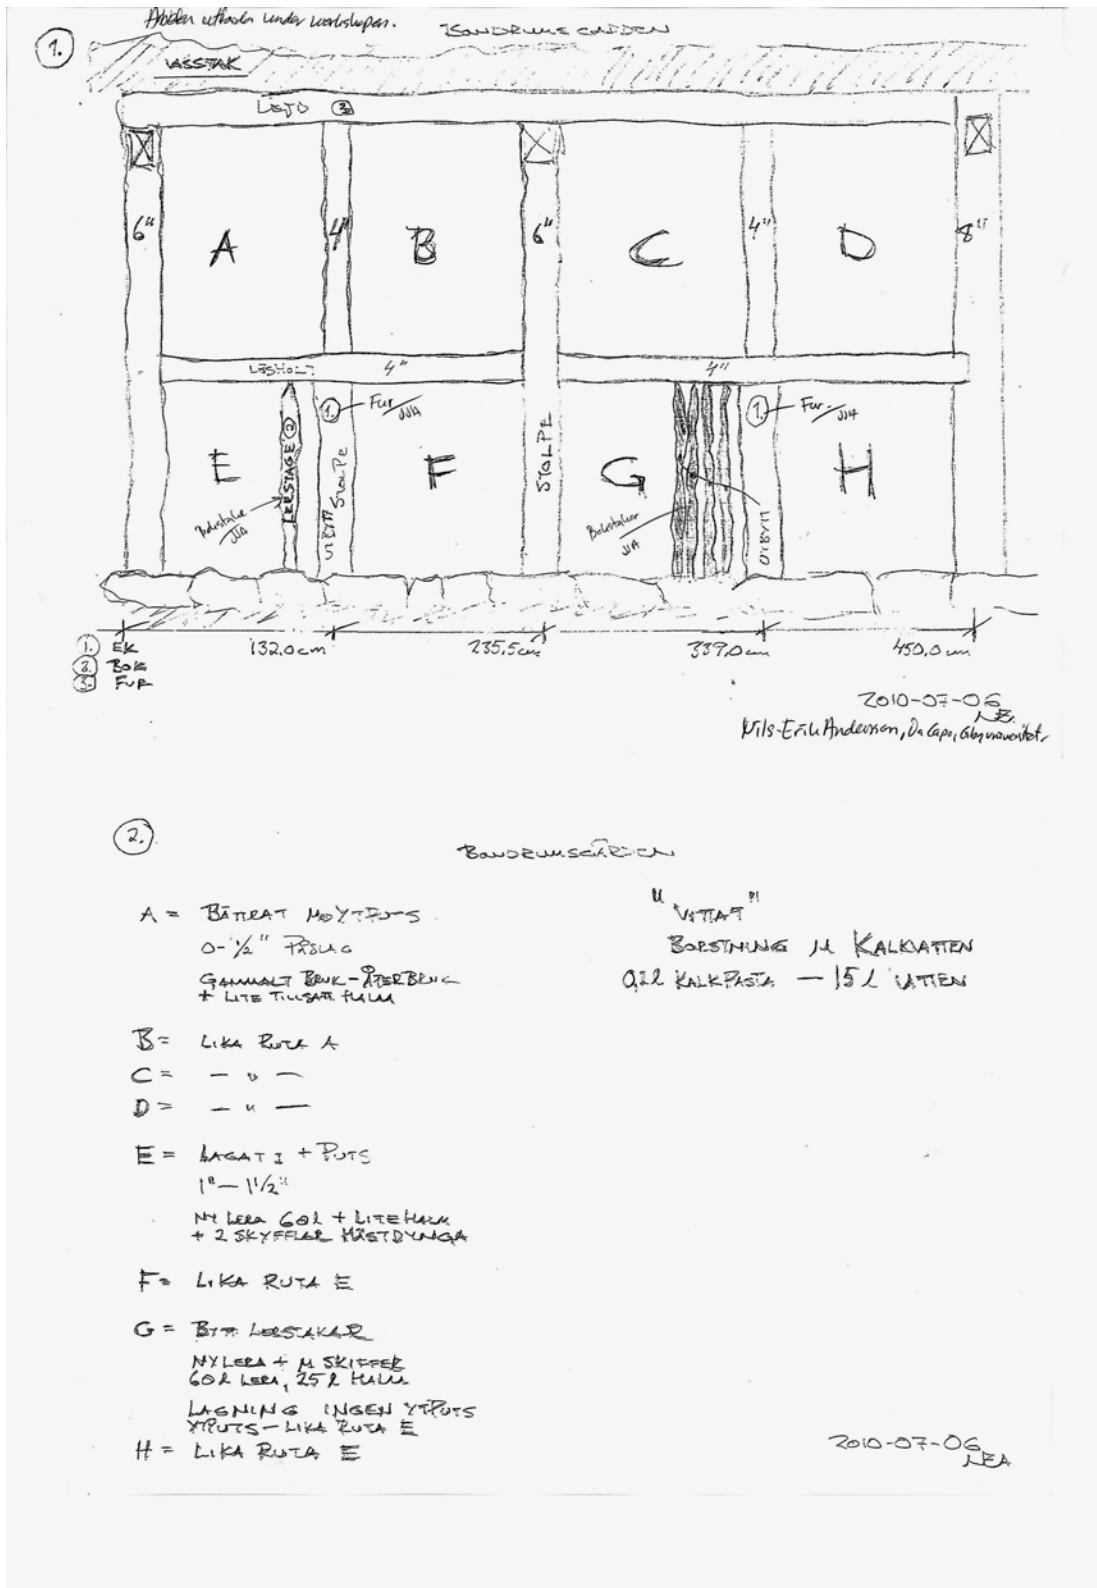
Bilaga 2

Skiss upprättad i samband med workshop vid Bondrumsgården. Nils-Erik Andersson, 2010.
