Farhults kyrka, installation av brandlarm

Antikvarisk medverkan, 2017

Rapport 2017:52

Antikvarisk medverkan 2017
Farhults socken, 1216
Höganäs kommun
Skåne län
Petter Jansson

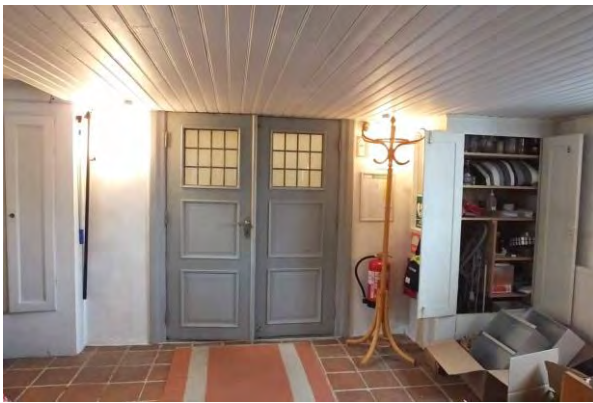
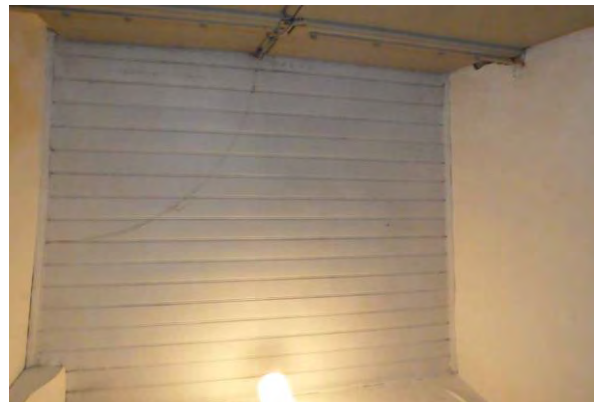
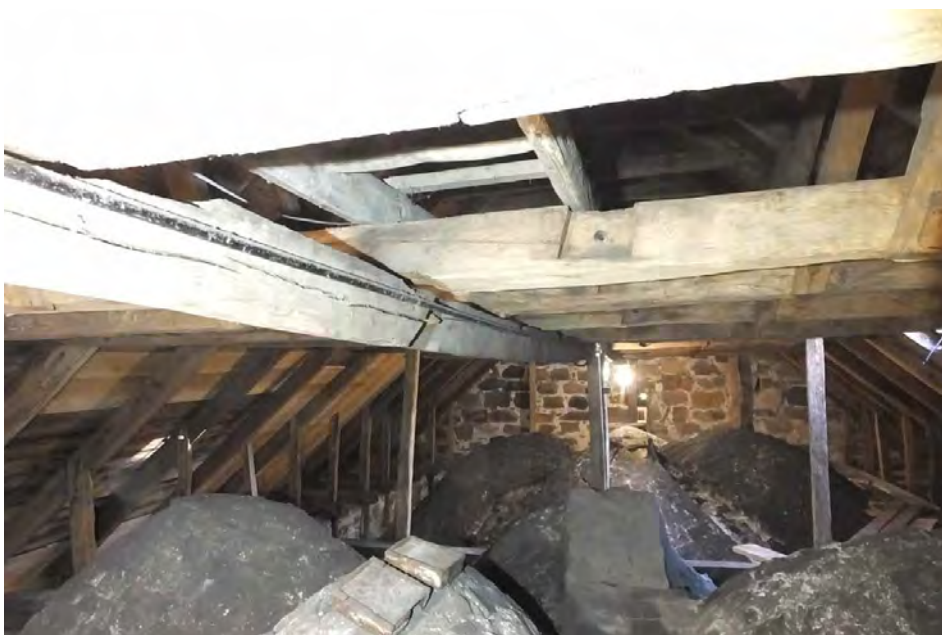
Kyrkans interiör och långbusvind före brandlarmsinstallationen.

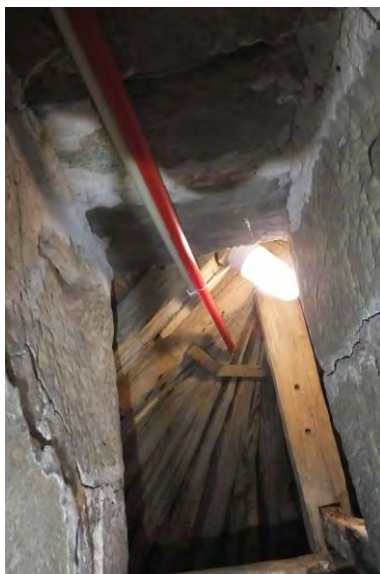
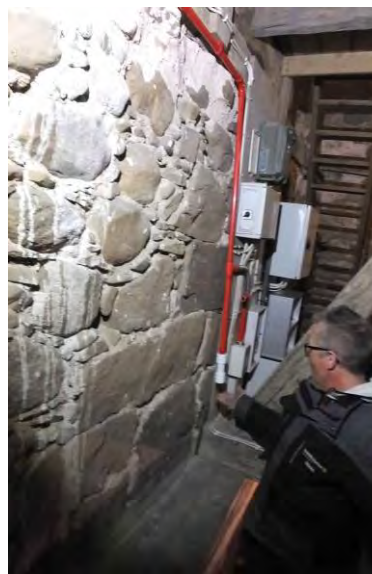
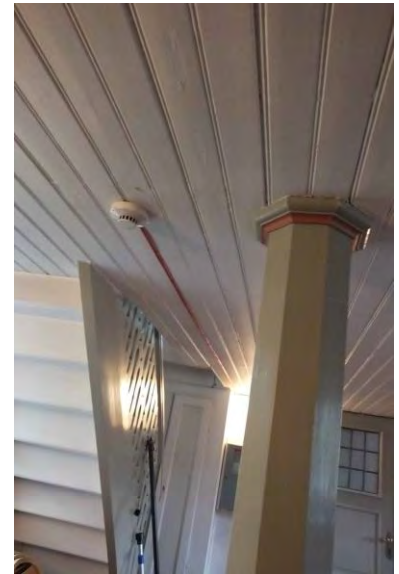
Vid den antikvariska slutbesiktningen var inte utrustning/detektorer/kablage i kyrkorum inmålade vilket skall göras i pastoratets regi.

Installationer i kyrkorum och vindsutrymmen.
