# Hosaby 11:16 i Hörvik

## - omläggning av tak

Antikvarisk medverkan, 2013

Mjällby socken, 1006  
Sölvesborgs kommun  
Belkinge län

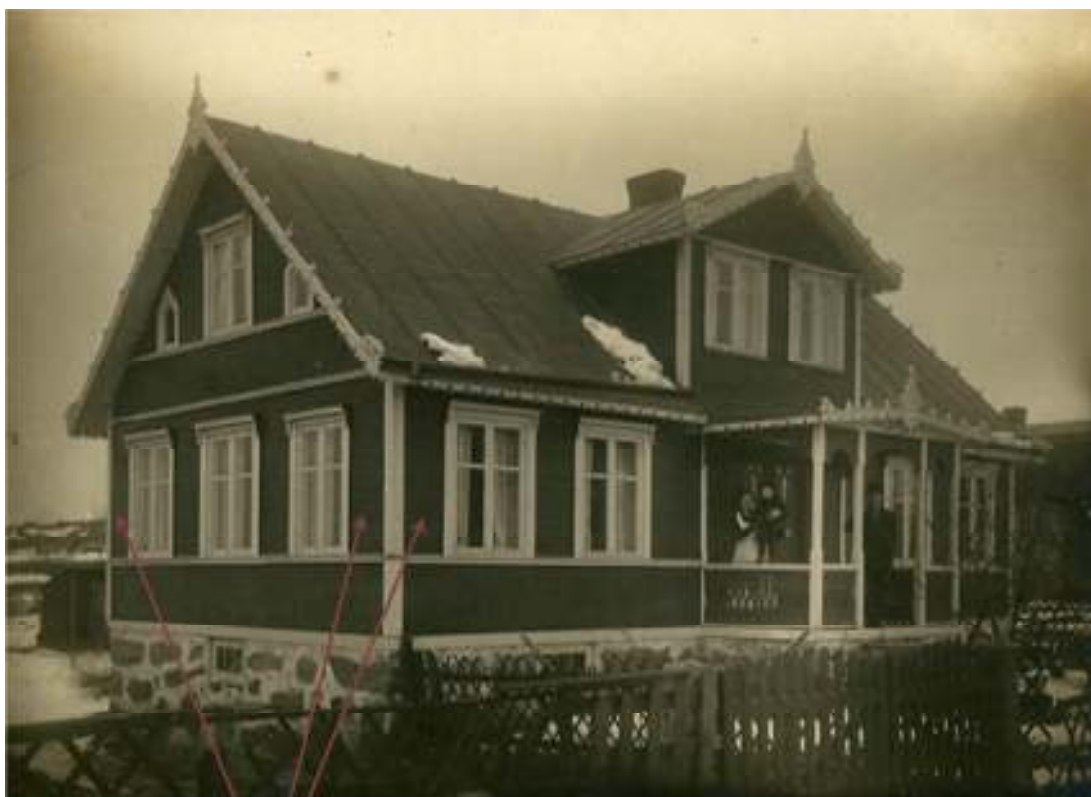
Foto från 1900-talets början visar byggnadens ursprungliga arkitektoniska uttryck. Fotot är ett arkitektförslag som redigerats. Ett extra fönster har lagts till på bottenvåningens gavelparti. Pilarna visar avstånden mellan knut och fönster.

Ett foto från 1900-talets början av byggnaden visar att fasaden vid tillkomsttiden haft panel av både liggande och stående brädor och takbeklädnad av papp. Härefter har fasaden varit både reveterad och klädd med eternitplattor vilket de två senaste årens restaureringsarbeten visat. Även taket var fram till i år belagt med eternit. Någon gång under 1900-talet byttes de ursprungliga fönstren ut till perspektivfönster. Likaså hade verandan byggd i trä med snickarglädje rivits och ersatts med en veranda byggd av tegel med räcken av järn. Se bild på föregående sida.
