Rapport 2013:37

Nämndemansgården på Ven

- Byggnadsvårdsläger, taktäckning och installation av dusch

Antikvarisk medverkan, 2013
Sankt Ibb socken, 1329
Landskrona kommun
Skåne län

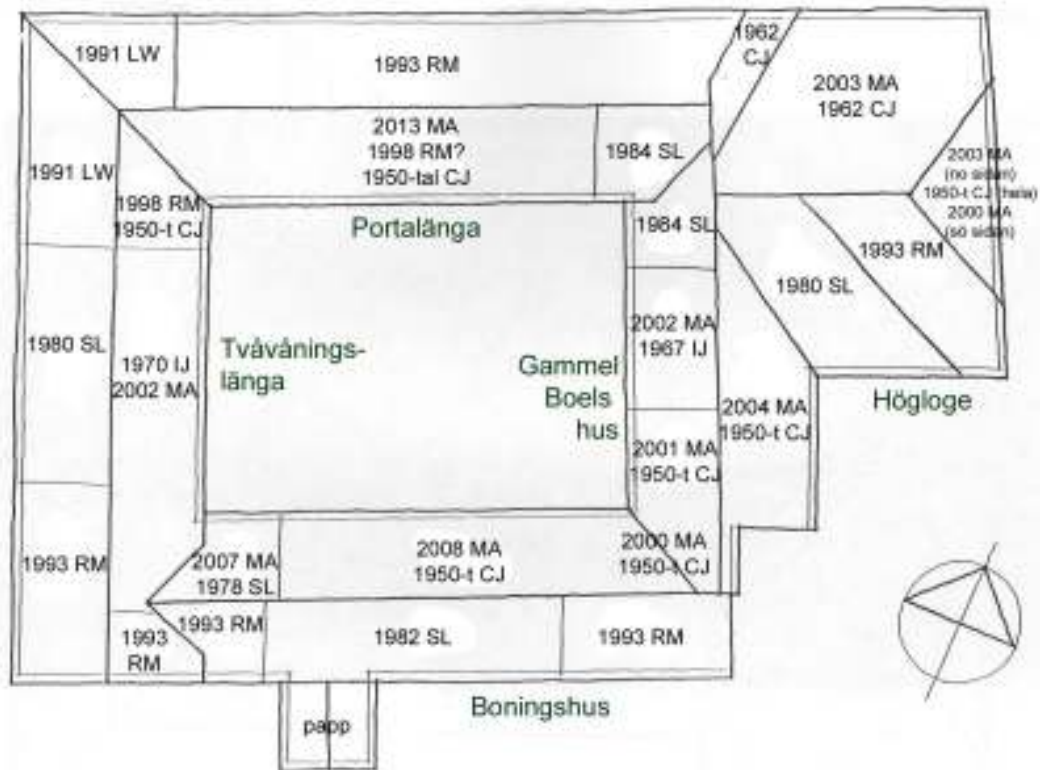
Takplan med årtal för taktäckning och initialer på taktäckare efter intervju av Boel Bengtsson, gjord 1994 av stadsantikvarie Göran Hedlund. Takplanen har sedermera uppdaterats. CJ: Carl Jönsson, IJ: Ivar Jensen (DK), SL: Stig Lindén, RM: Roland Mohlin, LW: Leif Wiberg, MA: Michael Andersén. Redigerad kopia efter ritning av Per Fransson, 1994.
