Vittskövle slott 2011–2012

Antikvarisk medverkan, 2011–2012

Rapport 2012:26

Antikvarisk medverkan, 2011–2012
Vittskövle socken, 1077
Kristianstad kommun
Skåne län

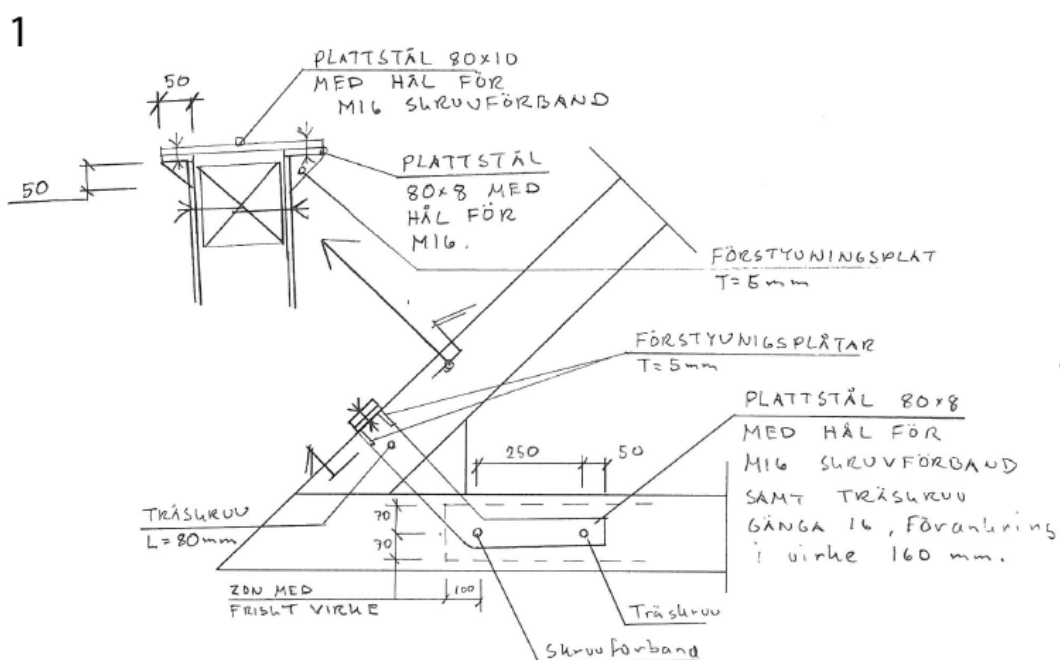
2

Plan över sparrarnas omfästning i bindbjälkarna. Numren hänvisar till typ av bandjárn enligt skisserna nedan. Ritningar Niclas Hansson, 2012.
