# Hässlunda kyrka

## - invändig förändring

Antikvarisk kontroll/medverkan, 2009 – 2011

Rapport 2011:4

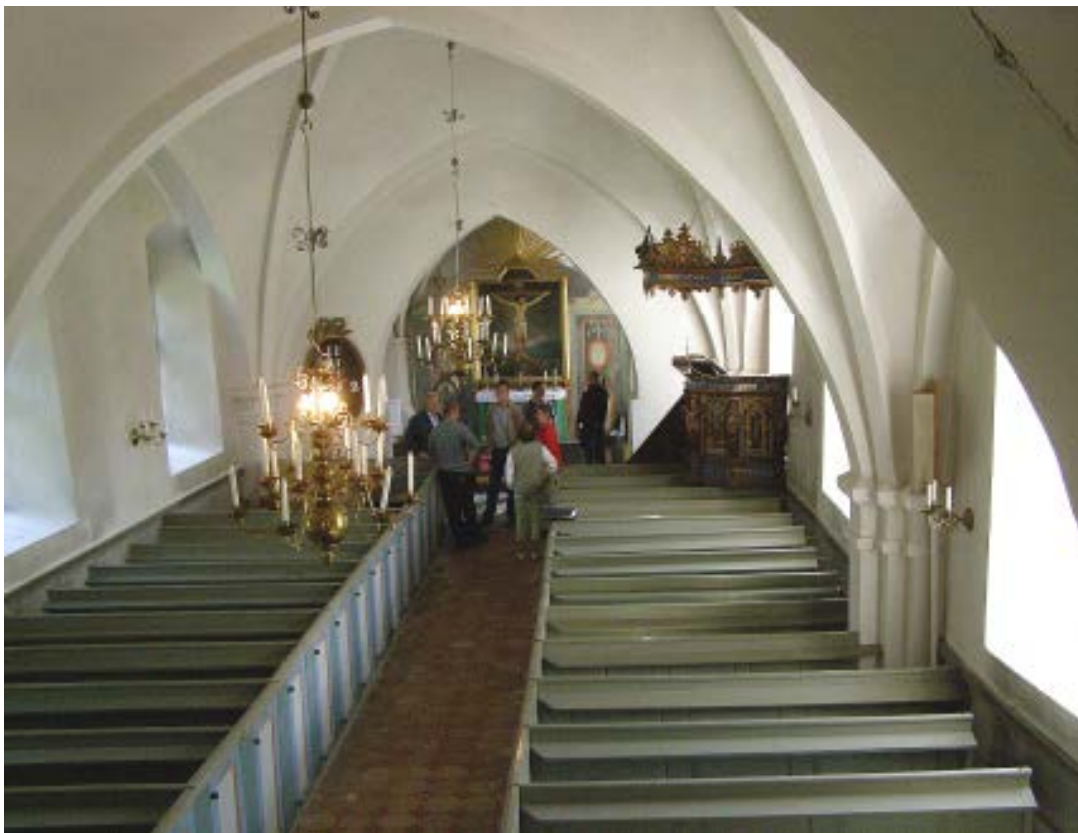
***Bild:** Hässlunda kyrkas långhus mot öster före restaureringens påbörjan. Kyrkorummets karaktär härrör huvudsakligen från de stora restaureringar som skedde dels på 1860-talet och dels på 1950-talet. Vid 1860-talets restaurering omgestaltades långhuset från att ha varit tvåskeppigt till att täckas av dagens vida, något slacka valv. Stora delar av kyrkorummets inredning härrör även den från 1800-talet, dock från dess första årtionden. 1950-talets restaurering präglar kyrkorummets färgsättning och genom de framtagna kalkmålningarna i koret.*

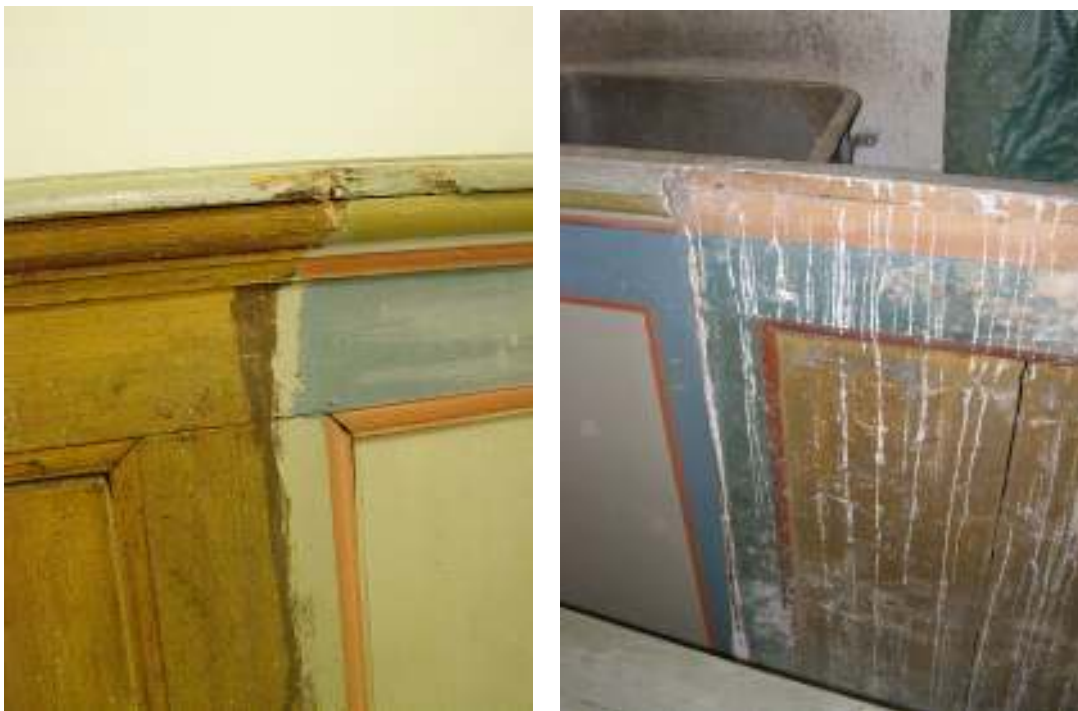
**Bild t.v.:** På baksidan av en av bänkinredningens skärmar återfanns en av de två ådringsmålningar som kyrkans inredning tidigare haft. **Bild t.h.:** På baksidan av en annan av skärmarna återfanns en ännu äldre färgsättning, troligen från 1800-talets första årtionden, med kraftigt rött listverk, ockragula speglar och blågrönt ramverk. Det är denna färgsättning som låg till grund för 1957 års färgsättning av bänkinredningen.

Med utgångspunkt i dels 1957 års rekonstruerade färgsättning och dels den under arbetena påträffade originalfärgsättningen har bänkinredningen, med undantag av de främsta dekormålade bänkdörrarna, målats om.

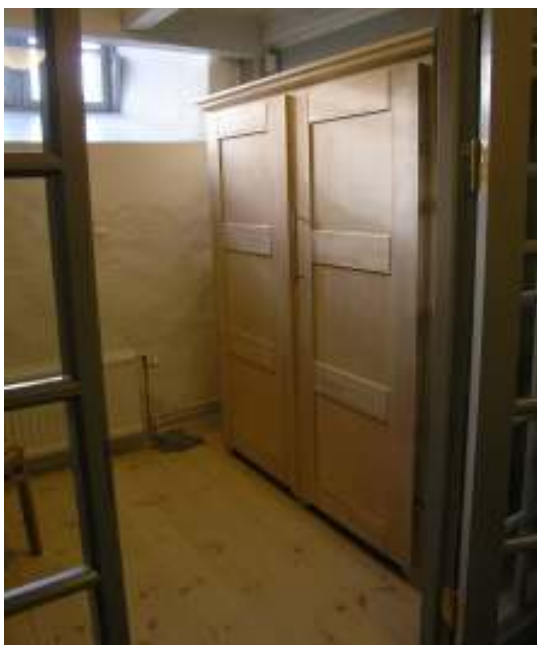
*Bild t.v.* Nytt textilskåp placerat i södra läktarunderbyggnaden. *Bild t.h.* Ny trappa till predikstolen.

Nytt skåp har nytillverkats för förvaring av skrudar. Skåpet har placerats i den södra läktarunderbyggnaden. Skåpets stommar, lådsidor och ramträ är tillverkat av massiv björk. Fyllningar, golv, tak och lådbotten av björkplywood.

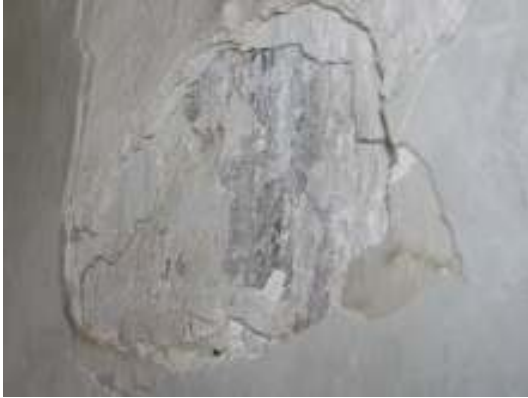
**Bild t.v.:** I koret på norra sidan fanns spår efter medeltida målningar. Färgspår och putslager har dokumenterats och analyserats av konservator för att sedan på varsamt sätt lagas i och bevaras på plats. **Bild t.h.:** Partier av kalkmålningar togs fram under 1950-talet men korets innersta väggar är i dag fortfarande helt vitmålade. Kanske kan målningar undersökas närmare i framtiden då ickeförstörande metoder finns att tillgå?

Konserveringsarbeten av korets bemålning har utförts av konservatorn Ingrid Wedberg, Skånes Målerikonserverer. Åtgärderna rapporteras separat i en konserveringsrapport. Även målningar på predikstolen och dopfunten samt den befintliga altartavlan (en oljemålning från 1832 föreställande Kristus på korset) har åtgärdats av konservatorn Ingrid Wedberg. Arbetena har framförallt bestått i att fästa och säkra skadade partier men också att rengöra nedsmutsade ytor med limfärg.

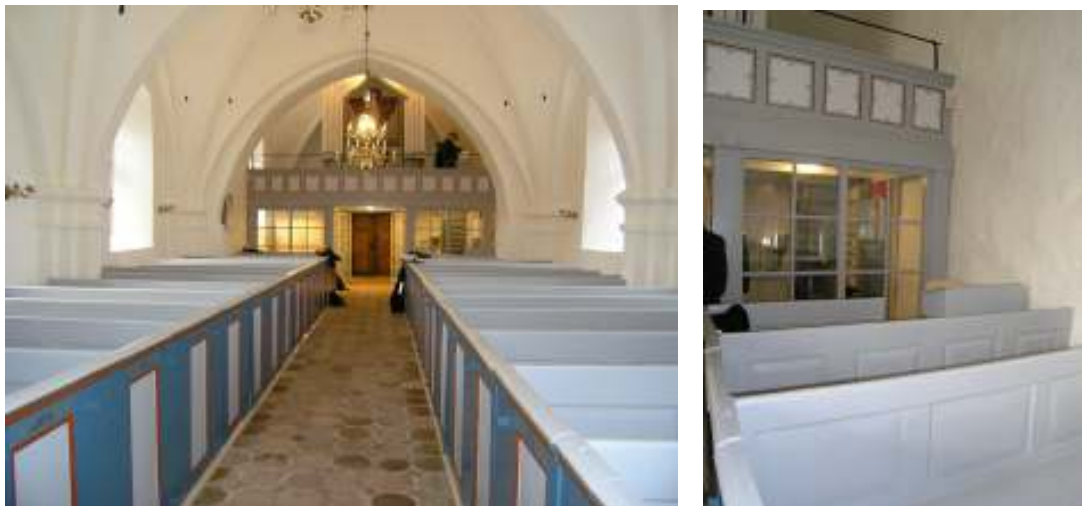
*Bild t.v:* Vy mot orgelläktaren i väst efter renovering. Två glasade rum har byggts in under läktaren. Nytt tegelgolv har lagts i mittgången och bänkkvarteren har målats om i en färgsättning likt den befintliga.

*Bild t.h:* En ny styrpulpst för ljud- och ljusanläggningen har placerats i den bakre bänkraden efter att den halverats.

Plats för en ny styrpulpst för ljud- och ljusanläggningen har anordnats längst bak i det norra bänkkvarteret. Sista bänkradens inre halva kortades av för att möjliggöra en god arbetsplats vid ljud- och ljusanläggningen. Styrpulpsten har målats in i samma kulör (ljus grå) som omgivande bänkar.

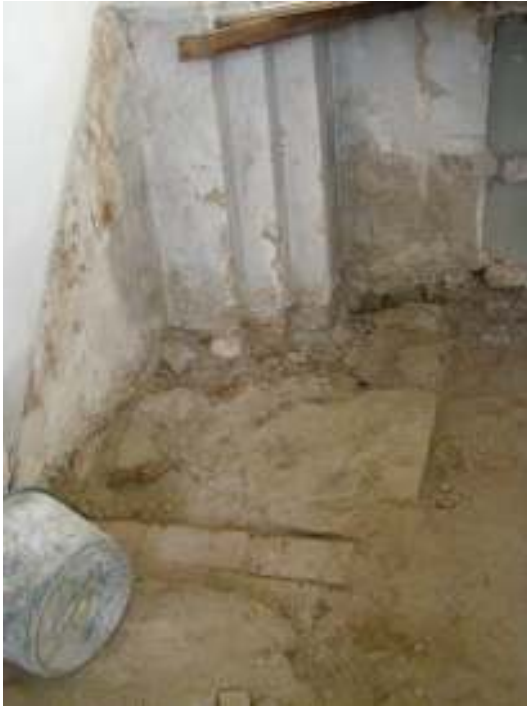
**Bild t.v:** Stenfundament i långhusets sydöstra hörn, eventuellt har fundamentet hört till ett tidigare sidoaltare.

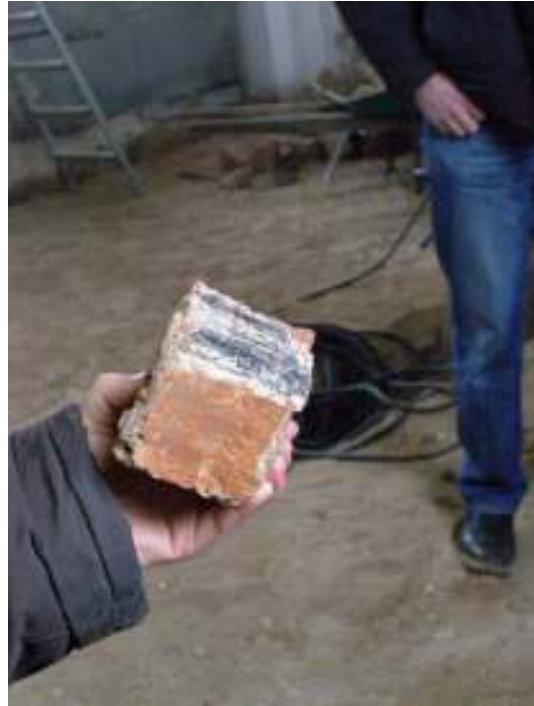
**Bild t.h:** Bemålat formtegel från kyrkans medeltida valv som revs i mitten av 1800-talet.

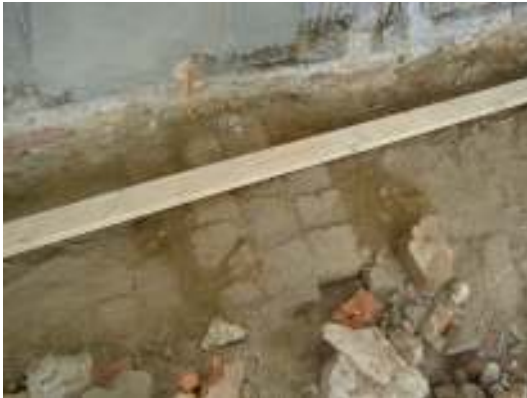
**Bild t.v:** Fragment av ett äldre tegelgolv påträffades på flera håll i långhuset i samband med golvarbetena. Fragmenten undersöktes av arkeolog och lämnades kvar under det nya golvet.

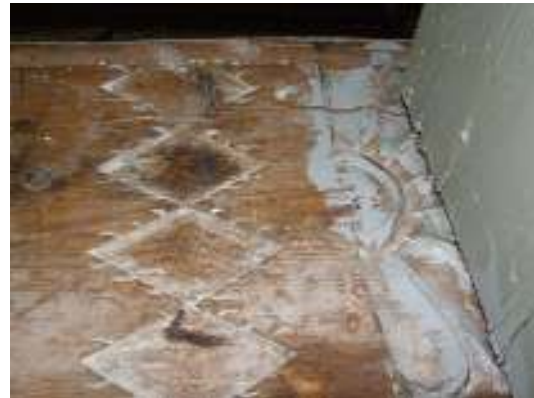
**Bild t.h:** Skuret ornament under sitsen till bänk 8 på norra sidan.
