Halmstads kyrka -yttre renovering

Antikvarisk kontroll 2007-2008
Kerstin Börjesson och Petter Jansson

Rapport 2011:05

AK, 2007-2008
Halmstads socken, 1244
Svalövs kommun
Skåne län

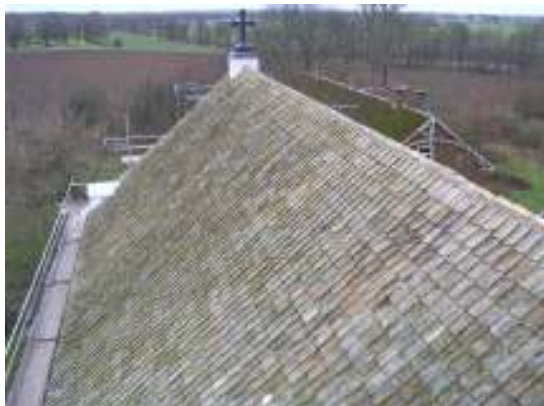
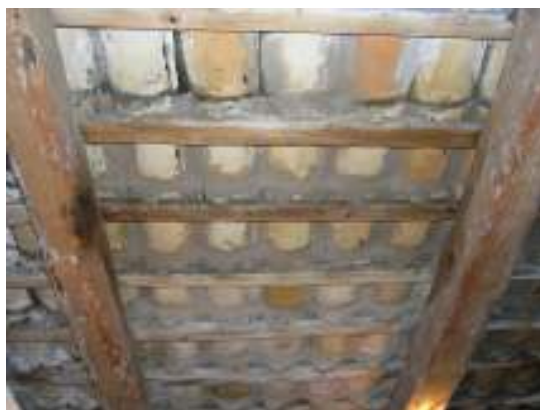
Långhustaket efter renovering, sett från väster. Till höger syns långhustakets från vinden.

Rengöring utfördes av långhustaket genom borstning med grov borste. Långhusets tegelpannor (modell gul Höganäs) var i bättre skick än väntat och ett mindre antal takpannor än beräknat behövde bytas ut. Frostskadade pannor byttes medan mekaniskt skadade pannor utan risk för vatteninträngning fick ligga kvar. Gula pannor av samma fabrikat fanns att tillgå till viss del och som komplement till dessa användes röda gamla pannor (på norra takfallet). Vid renoveringen av långhustakets brukstättning togs endast löst bruk bort. Befintligt, hårt KC-bruk fick sitta kvar för att undvika att tegelpannorna förstördes vid borttagning av bruket. Ny brukstättning gjordes med jurakalk med inblandning av nöthårstagel.

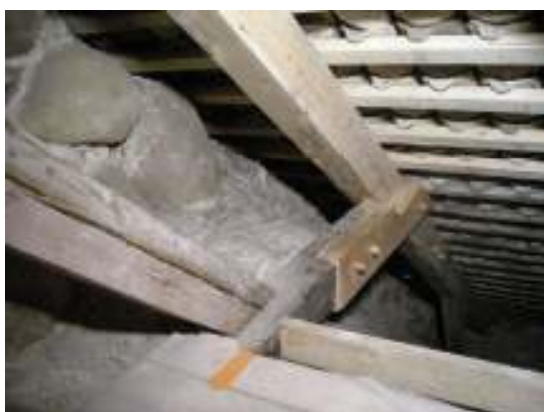
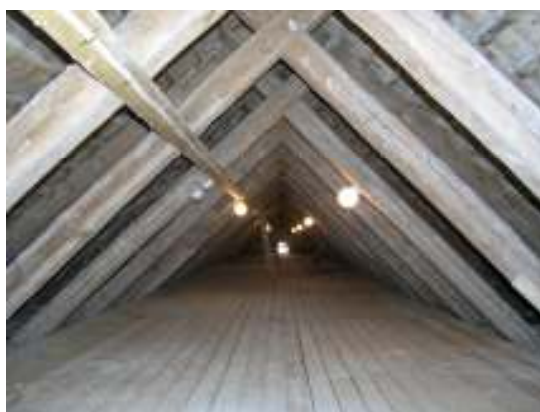
Lagd takstol på långhusvindens östra sida. På högra bilden visas långhusvinden sedd från väster.

Vid flera knutpunkter vid takfoten, mellan bindbjälke och sparre, fanns rötskador. Dessa var belägna i sydvästra och sydöstra hörnen, södra murkrönets mitt, östra murkrönets mitt och i nordvästra hörnet. Rötskadat virke skarvades halvt i halvt och även rötskadat remstycke byttes. Lagningarna på bjälkändarna förstärktes med stål och dubbla bultar. Bjälkändarna lades på fuktspärr av takpapp på murkrönets. Sparrarna tappades till bjälkarna och övriga sammanfogningar i takstolar spikades.

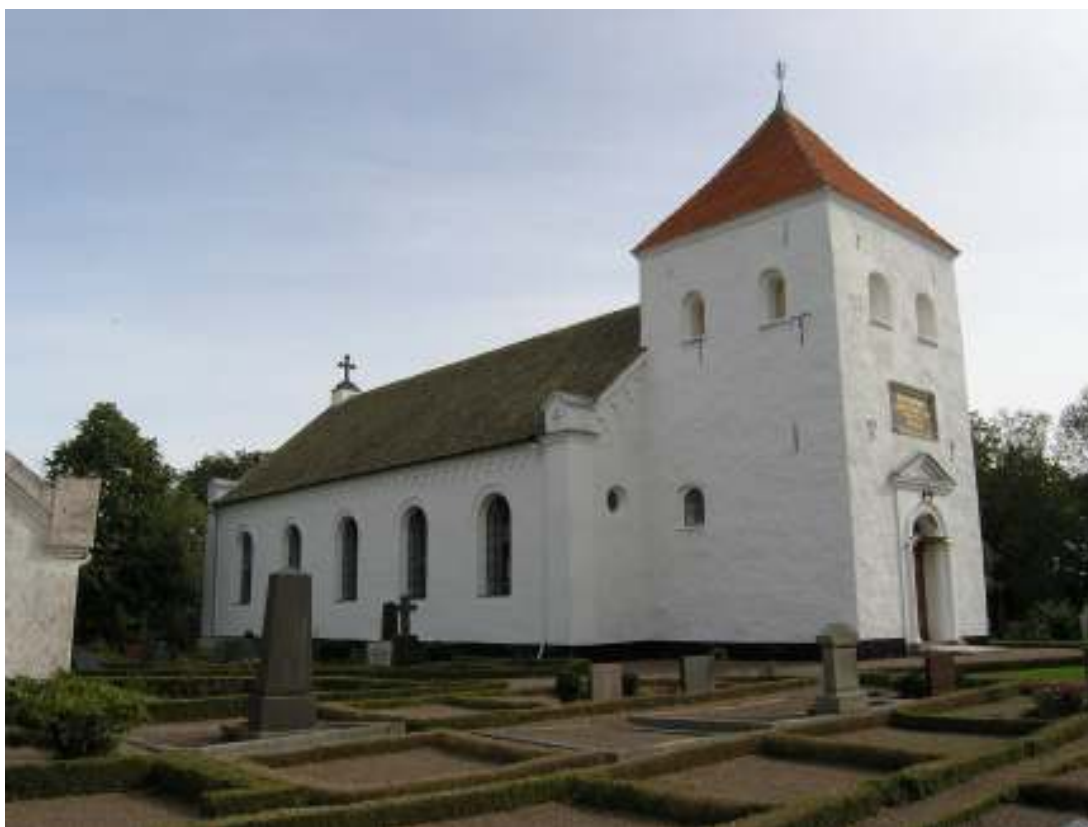
Kyrkan sedd från nordväst, efter renovering 2008.
