# Reslövs kvarn

– omläggning av tak

Antikvarisk medverkan, 2011

Rapport 2011:07

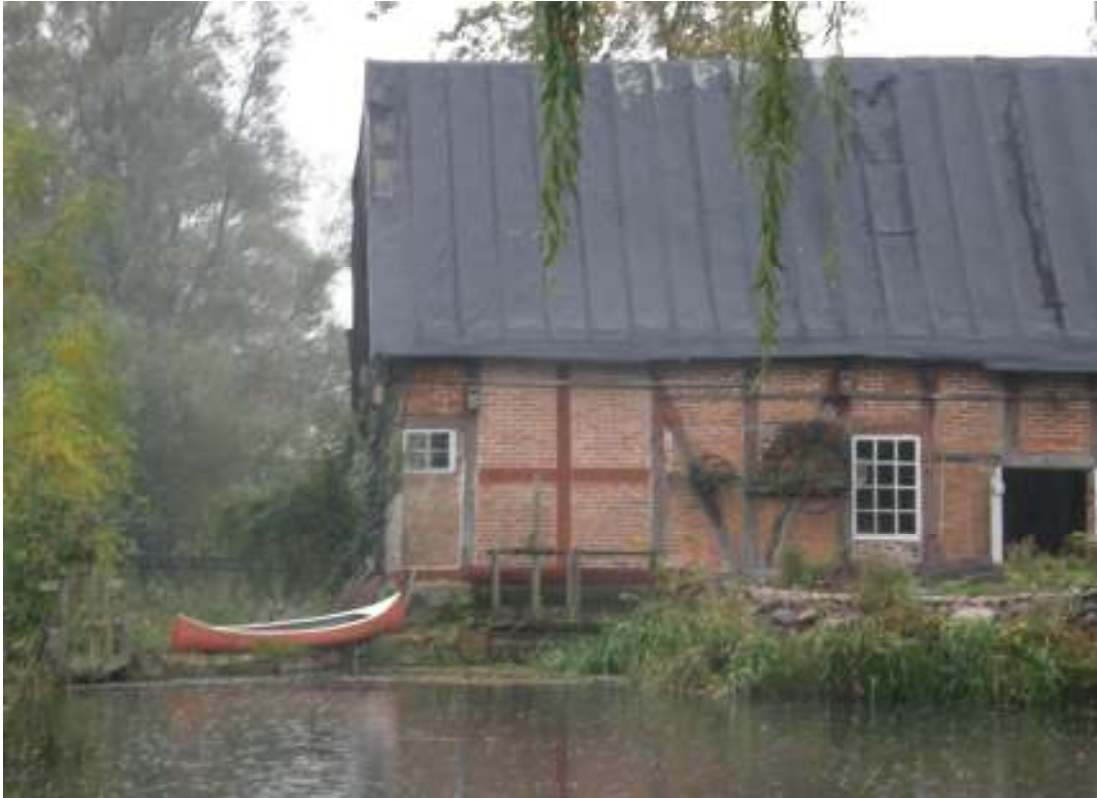
*Kvarnbyggnaden sedd från öster innan takreparationen*

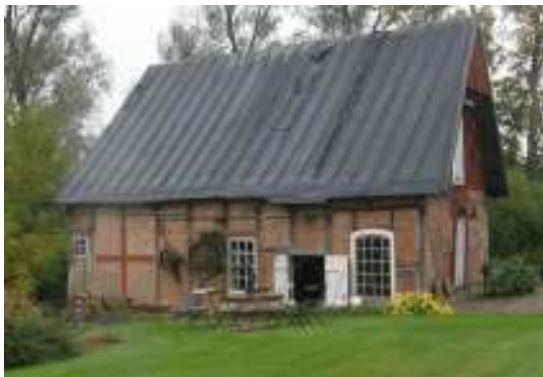
*Kvarnen sedd från öster*

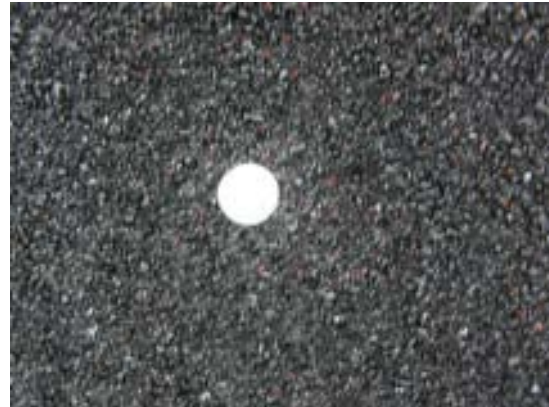
*Västra takfallet, utseende som innan renoveringen  
Remsor över trekantslist*

Ny täckpapp är lagd på hela taket, underlagspapp på de delar av taket där den gamla pappen tagits bort. På övriga delar fungerar den gamla pappen som underlag. Den nya pappen är lagd på samma vis som tidigare det vill säga med traditionell listtäckningsmetod som innebär att våderna läggs lodrätt och spikas i trekantslisten. Därefter sätts en smal täckande remsa av takpapp över listen.

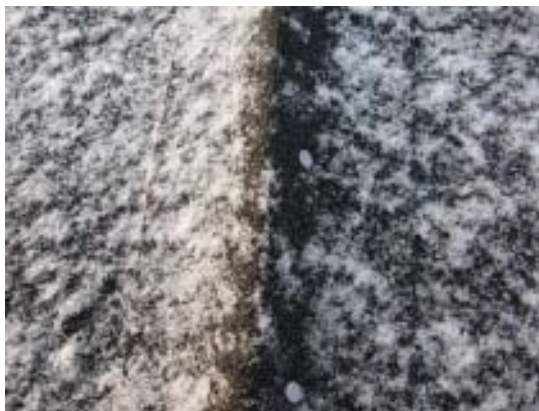
*Papp och spik  
Norra gaveln, de befintliga vindskivorna av plåt behålls.*

Vindskivarna och vattbrädorna på södra gaveln har ersatts med nya i samma material, av samma dimensioner och likartat utförande som de gamla. Norra gaveln var i gott skick och inga åtgärder vidtogs.
