Antikvarisk medverkan, 2011

Rapport 2011:35

Kälsveds Sigrids

Antikvarisk medverkan, 2011
Osby socken, 1102
Osby kommun
Skåne län

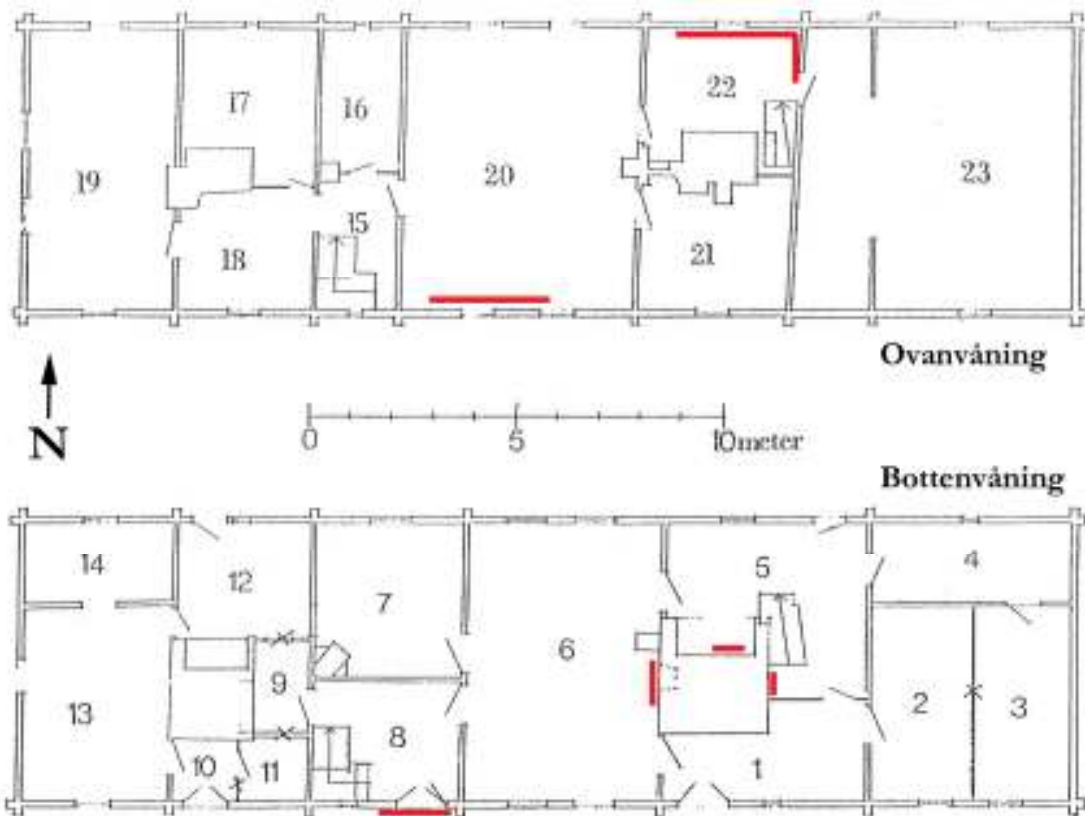
Fig. 10. Plan över våningarna. Platserna för 2011 års arbeten ungefärligt markerade med rött. Ritning Niklas Elmgård. Regionmuseets arkiv.

I rum 20 (fig. 10), västra sidan, hade 5 st innertaksbrädor rasat ned. Dessa återmonterades i takåsbjälkens befintliga spår. I anslutning till takbrädorna fanns en större takpappsskada. Pappen renskars i stabiliserande syfte och omfästes med papprensa och pappspik. Åtgärden undanröjer utveckling av skadan samt till att underlätta framtida papptäckning.

I rum nr 22 finns en påtaglig skada mellan taket och norra långsidan. För att undersöka skadebildens omfattning, samt för att ett åtgärdsförslag ska kunna upprättas, togs takbrädorna bort. Det visade sig att skadan var mer utbredd än vad som befarades, bl a var samtliga sparrar mer eller mindre rötangripna och svamp återfanns i riklig mängd. Inga lagningsarbeten utfördes.
