# Inre renovering av Nosaby kyrka

Antikvarisk medverkan, 2013

Antikvarisk medverkan., 2013  
Nosaby socken, 1095  
Kristianstads kommun  
Skåne län

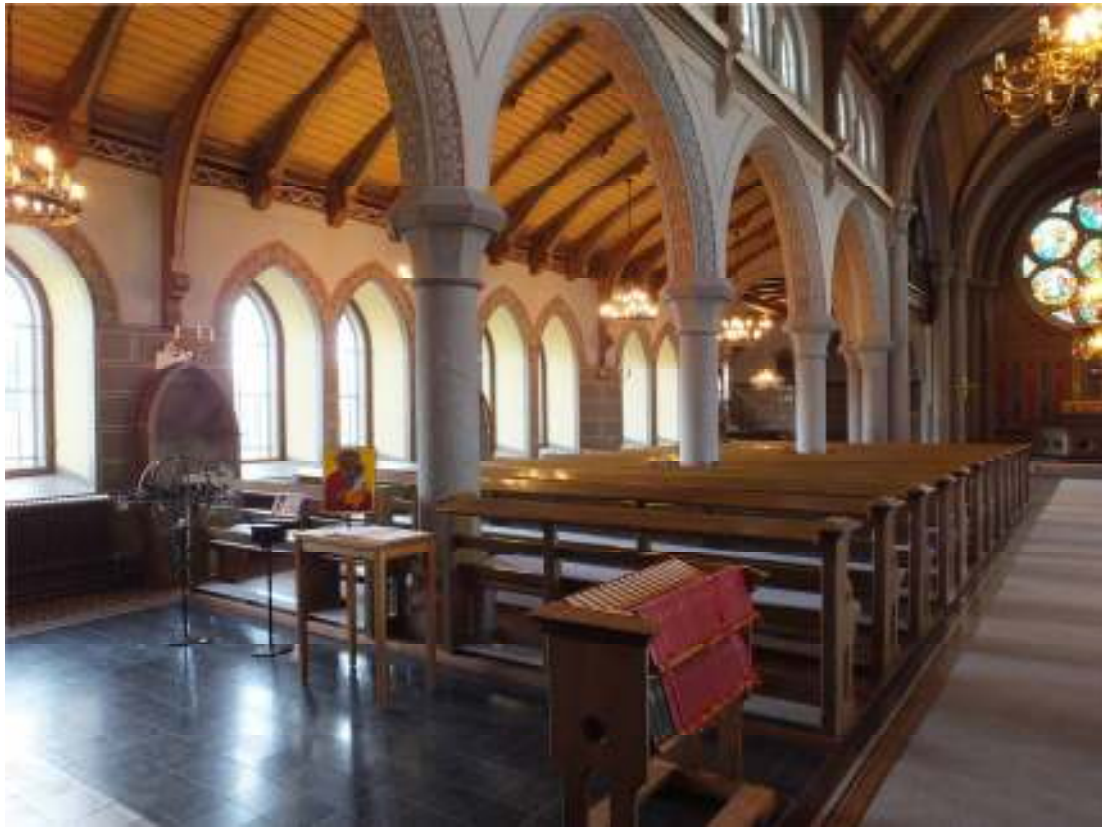
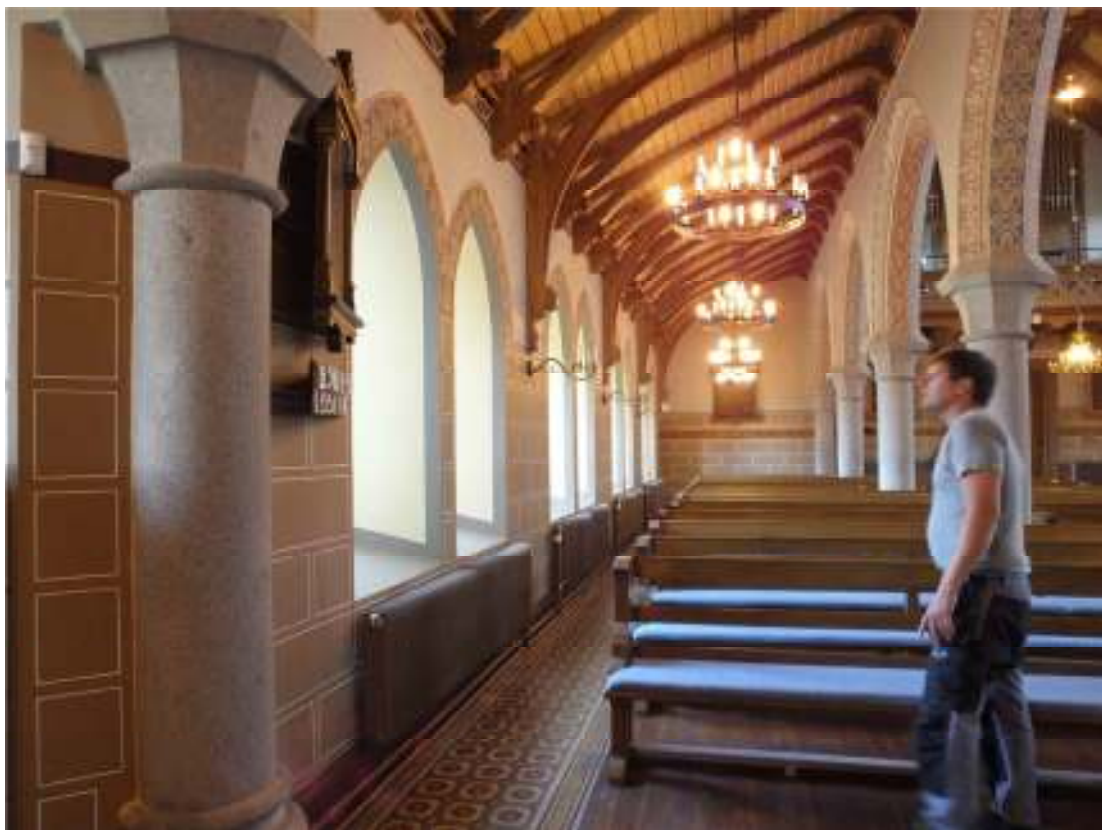
*Den övre bilden visar södra delen av långhuset efter färdigställd rekonstruktion, den nedre bilden visar den norra delen.*

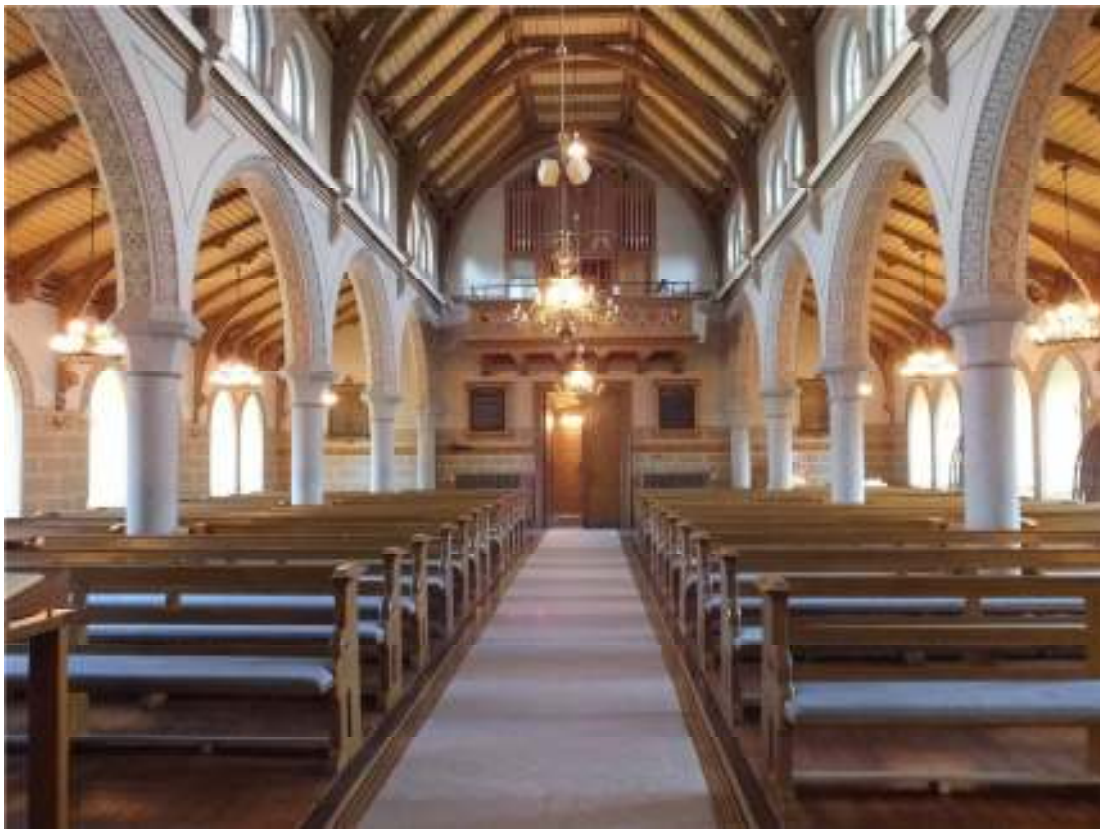
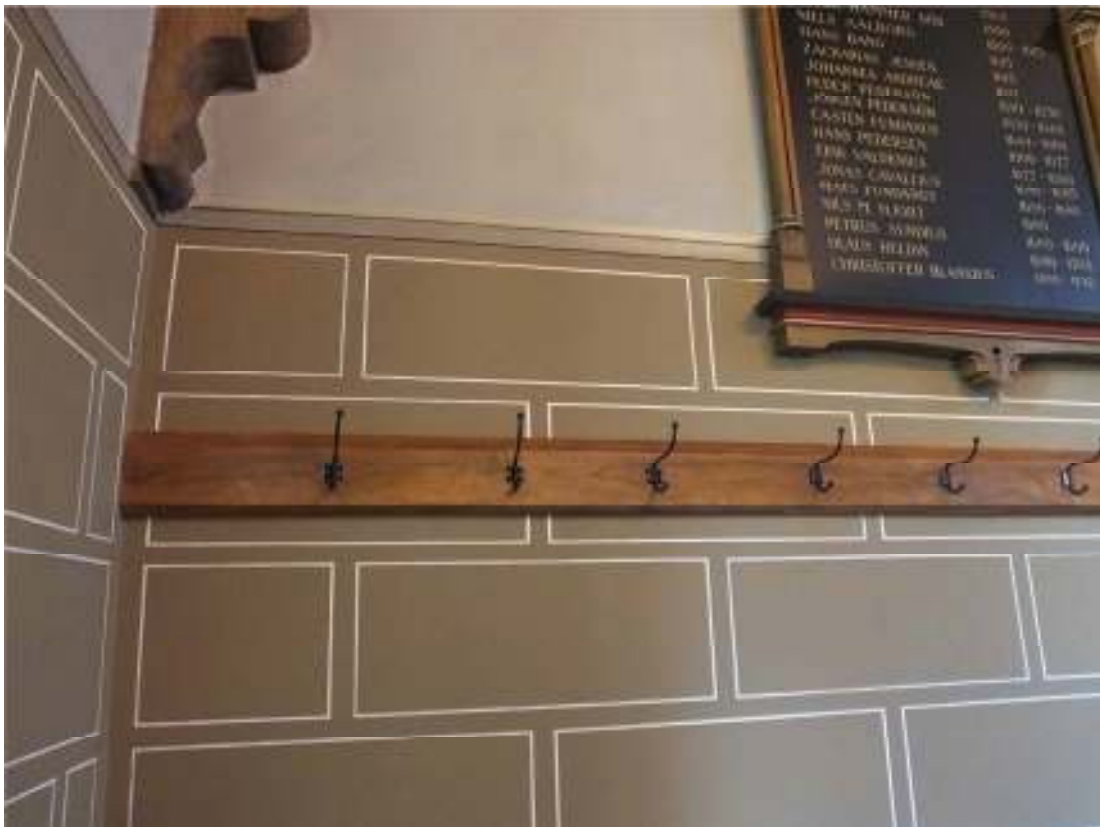
*Utblick över kyrkorummet västerut från koret efter färdigställd rekonstruktion. Nedre bilden visar klädhängare där ådringsmålningen förnyats.*

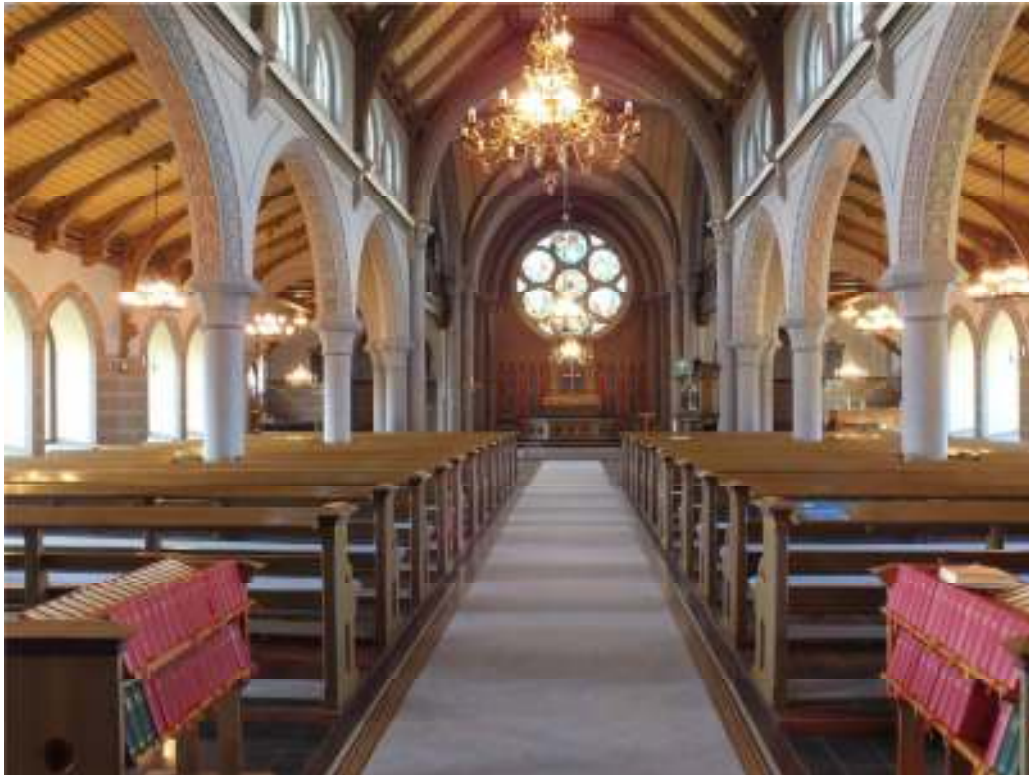
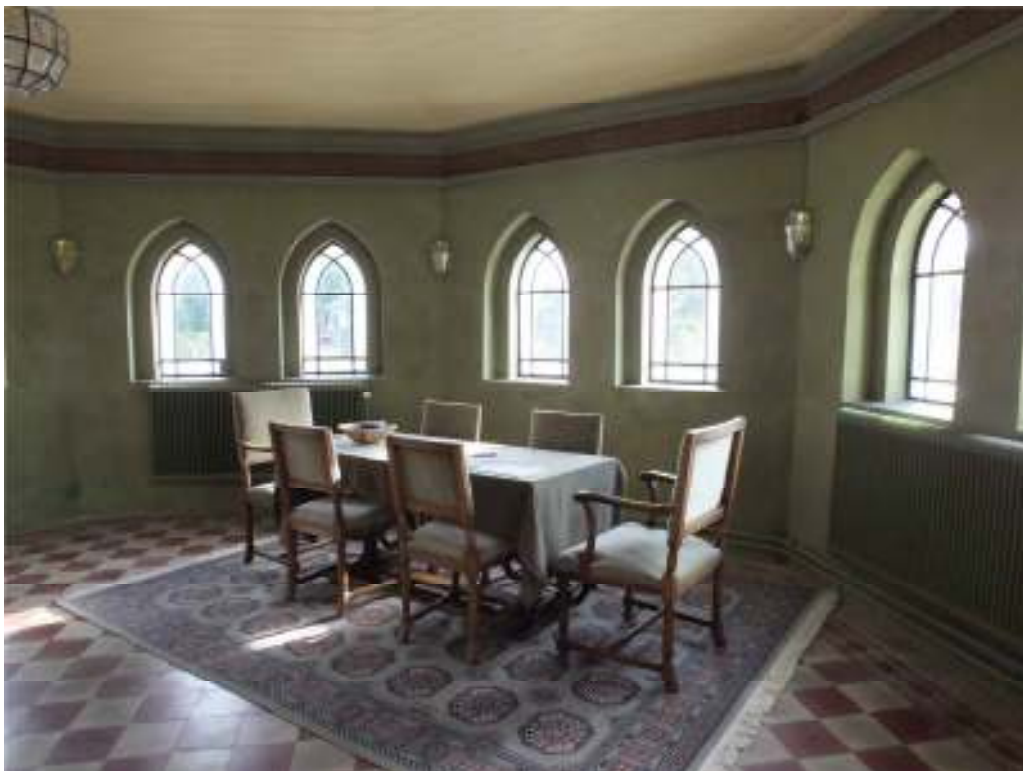
*Den övre bilden visar en utblick över kyrkorummet från väster mot koret. Den nedre bilden visar sakristian efter färdigställd rekonstruktion.*

Efter att väggarna putslagats med *kalkbruk fin* från Målarkalk, likt övriga väggytor i kyrkan, har väggarna målats med kalkfärg sju gånger och kalkvattnats tre gånger. Kulören har blandats av kromoxidgrönt, guldockra samt ytterst lite järnoxidsvart. Fönsterbänkarna har målats i en något mörkare grön kulör i linoljefärg på *kallpressad kokt linolja* från Ottossons Färgmakeri AB. Vid slutbesiktningen kunde tydligt ses att fuktvandringarna fortsätter i väggarnas nedre del, upp till ca 30-40 cm. Denna väggyta ligger under marknivå. Enligt församlingen upplevde man tidigare fuktvandring betydligt högre upp i väggfälten. Gången mellan sakristian och kyrkorummet har inte åtgärdats.
