# Kastanjegården - konservering av interiört måleri

Antikvarisk kontrollrapport, 2006

Antikvarisk kontrollrapport, 2006  
Norra Varalöv socken, 1114  
Ängelholms kommun  
Skåne län

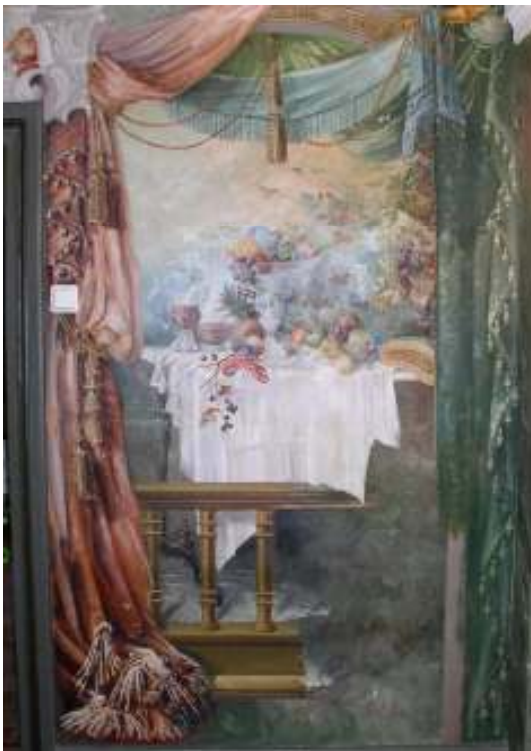
Målningen i *trompe l'oeil*, på salens sydöstra vägg, uppvisade mycket omfattande djupgående sprickor och äldre ojämna samt löst sittande lagningar. Lagningarna är utförda dels i kalkbruk dels i ett hårdare cementhaltigt bruk samt i gipsbruk. I det sydöstra hörnet finns en nisch, avsedd för något slags värmekälla, vilken är ilagad och omputsad samt helt ommålad. Skadorna har här varit omfattande och de fortsätter in i målningen. Längs mitten av motivet löper en, i det närmaste, diagonal spricka och i dess mitt finns en stor skada. Skadan härrör från en äldre installation i form av ett rör (6 cm i diameter), vilket gått rakt igenom väggen av lersten ut till köket och där befintlig bakugn. Hålet var ytligt lagat med ett grovt bruk men hålet var ej igenfyllt och således hade lagningen ingen god vidhäftning. Det nedre hörnet i anslutning till nischen var delvis helt övermålat och längs sockeln fanns stora oretuscherade lagningar utförda i cementhaltigt bruk. En äldre lagning i muren i målningens övre hörn är utförd i ett grovt cementhaltigt bruk och retuschen är utförd direkt på bruket och avviker markant i kulör och glans.

*T.v. Væggmålningen i salens sydöstra hörn. T.h. Parti av frisen ovanför den östra dörröppningen i salen.*

Målningen var i ytskiktet nedsvärtad och har, likt frisen, rengjorts med tensider lösta i vatten. Då lagningen i målningens mitt var ojämn och ej var i liv med målningens ytskikt i övrigt samt då dess vidhäftning var dålig har den tagits bort. Hålet har satts igen med lersten och lagats med kalkbruk (1:3) för att få ett hållbart underlag. De mindre sprickorna har konsoliderats med *Medium für Konsolidierung* fabrikat *Lascaux* och de mer djupgående har lagats med kalkbruk (1:3). Därefter har lagningarna spacklats, slipats med fint sandpapper och gjorts släta samt retuscherats med en temperablandning, likt ovan. Den ojämna och toppiga lagningen i målningens övre hörn har slipats ned och retuscherats.

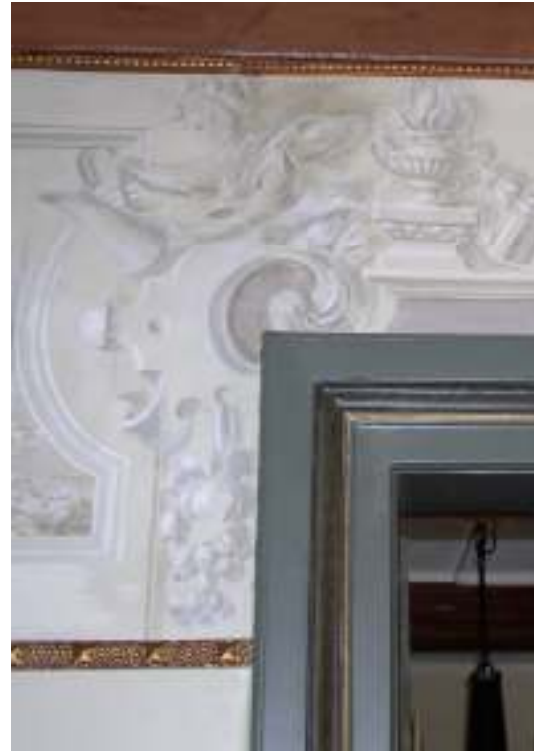
Grisaillemålningarna var i dåligt skick med omfattande färgsläpp och sprickbildning på flertalet partier, främst ovan dörröppningarna där sättningsskador i murverket finns. Färgskiktets elasticitet har varit för liten för att kunna följa med i den underliggande putsens rörelser. Orsaken till skadorna är troligtvis att huset har stått ouppvämt under en längre period. Sättningsskadorna har även givit upphov till putssläpp bakom målningarna, vilket har medfört att det ömsom var håligheter ömsom utbuktningar bakom målningarna. Äldre lagningar av sprickor var utförda i gips, vilka hade krympt och hade dålig vidhäftning, samt partiellt även med juteväv försedd med spackel. Målningarna var partiellt retuscherade med en oljefärg vilken redan från början varit mörkare än det ursprungliga färgskiktet, troligtvis på grund av att målningarna ej rengjorts inför retuschering.

De spruckna färgskikten samt de äldre lagningar som satt lösa har konsoliderats med *Medium für Konsolidierung*, fabrikat *Lascaux*, vilken har god inträngningsförmåga även i de mindre sprickorna. Behandlingen har upprepats två till tre gånger och partiellt har limmet fått återaktiveras med värme och tryck för att färgskikt och grundering skulle få så god vidhäftning som möjligt.

Målningarna var i ytskiktet nedsvärtade av nikotin och sot samt stänk av stearin. Ytsmutsen på målningarna var fet och gulnad och har avlägsnats med tensider lösta i vatten. Äldre retuscher har efter rengöring bättrats med en äggtemperablandning, bestående av ägg, vinäger samt pigment. Färgen har valts utifrån att det är ett avvikande samt reversibelt material men även utifrån dess höga glansvärde och täckande egenskaper, vilka liknar oljefärgens.
