# Brönnestad kyrka

– Brandskydd och elinstallationer  
Antikvarisk kontrollrapport, 2007 - 2008

Brönnestad socken, nr 1031

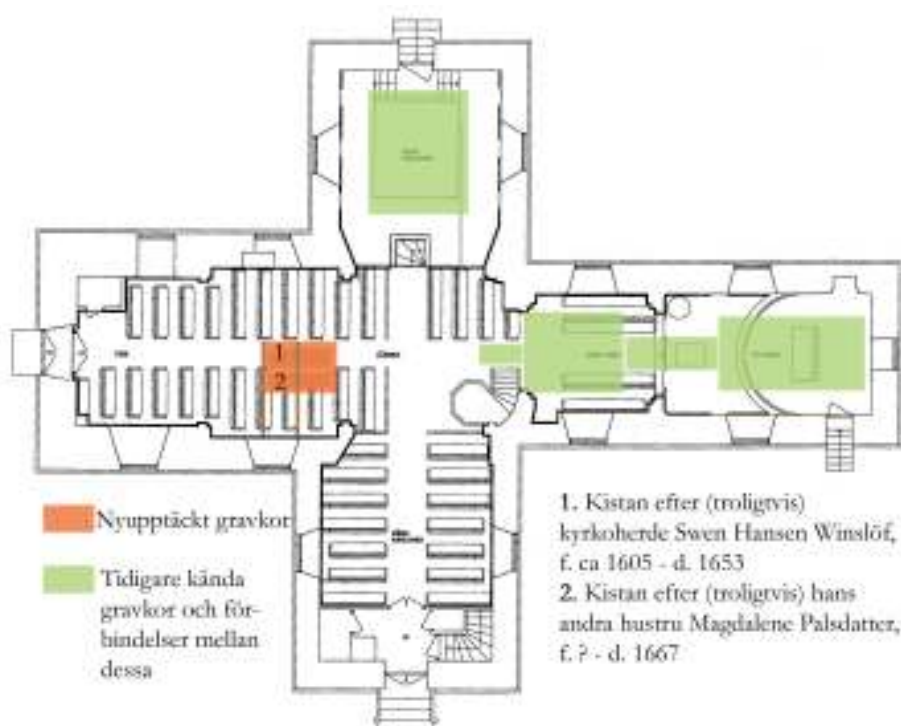
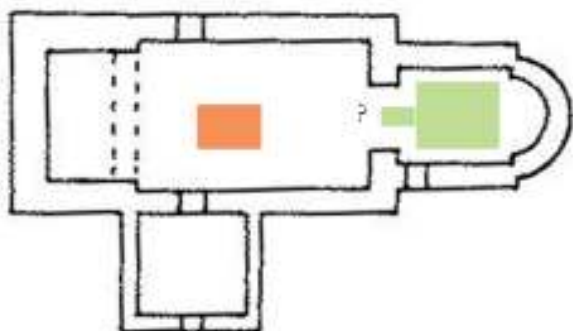
I samband med kabeldragningen mot långhusets södra långsida noterades att trägolvet sviktade avsevärt vid ett parti. Efter att bänkarna monterats bort kunde golvet undersökas och skadan lokaliseras till två murkna golvbjälkar (som sedan skarvades). För att utröna vidden av skadat timmer fick ett antal spontade golvbrädor försiktigt plockas upp. När så skett kunde en mur av natursten och kalkbruk plötsligt iakttas under golvet, ca 1,40 m in från södra väggen. Då muren skulle dokumenteras, och efter att ytterligare en golvbräda tagits bort, stod det klart att konstruktionen tillhörde ett tidigare okänt gravkor (190 x 230 cm i inre mått samt slevstruken puts). En kista samt ett antal i rad hopspikade brädor norr om kistan var fullt synliga. Brädorna visade sig tillhöra en sentida tillverkad (1700 – 1800-talet?) enklare brädkista. Detta kunde konstateras genom att locket försiktigt lyftes. (Den gravlagde befann sig troligtvis inte in situ.) Den södra kistan visade sig efter närmare undersökning, och mycket försiktig dammsugning av ytan,

Eventuellt finns ytterligare ett hålrum omedelbart öster om det aktuella gravkoret. Saken kunde inte närmare utredas men bör tas i beaktande vid framtida renoveringsinsatser.

*Det nyupptäckta gravkoret infällt i kyrkan, så som den planmässigt tedde sig under 1500-talet t o m ca 1690.*
