Rapport 2008:47

# Maglö

## - reparation av syll och korsvirke

Antikvarisk kontroll 2003  
Norra Mellby sn  
Hässleholms kn  
Skåne län

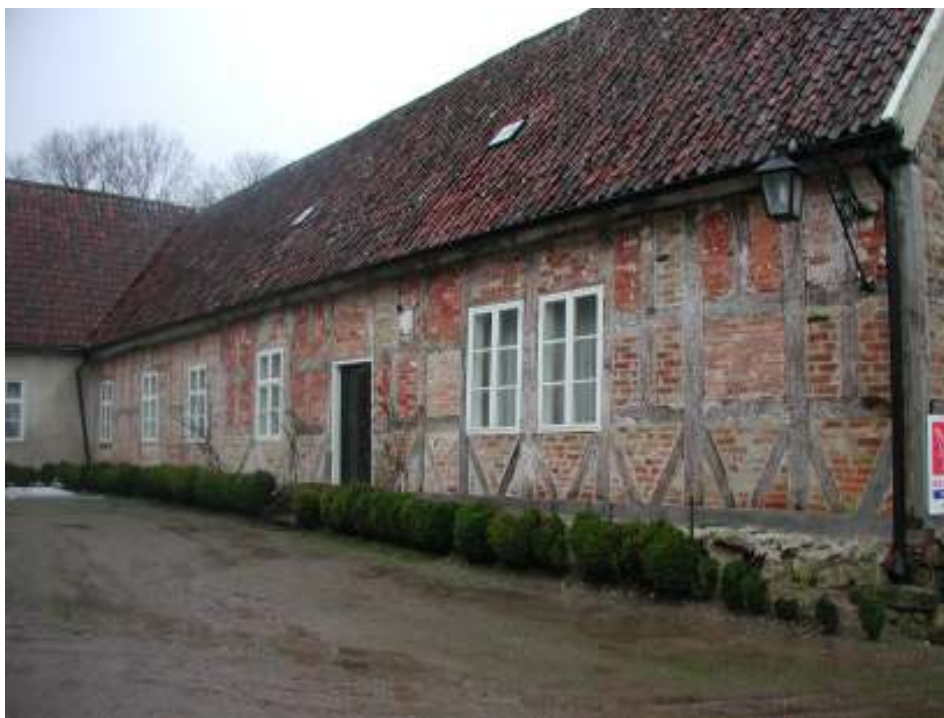
- Syllskarv just väster om fönstret väster om dörren. Anslutande stolpe, saknar förankring genom dymling till tvärbjälkar. Tillkommen med den västra delen, D2. Östra delen visar precis som i nordfasaden indikationer på att vara äldre än den västra. Anslutande fack öster om syllskarven har ramsågat virke med enstaka delar som uppvisar spår efter kransågning. Fackverkets tegelmurverk är utfört med fogbruk B och har allmänt förekommande röda färgspår direkt på tegel och trä. Därefter ett tunt skikt med vitkalkfärg, gul avfärgning och slutligen vitmålad spritputs.
- Västra delen av byggnaden, dvs D2, är sannolikt sekundär. Korsvirket är bilat och fackverket är murat med fogbruk A samt saknar helt färgspår.
- Fasadens korsvirke täckt av spik för bättre fäste för puts.

- Dörr och fönster är sekundära, enstaka fack nedtill ommurade med fogbruk A

*Bild 21: Byggnad D södra fasaden efter renovering, foto 2007.*

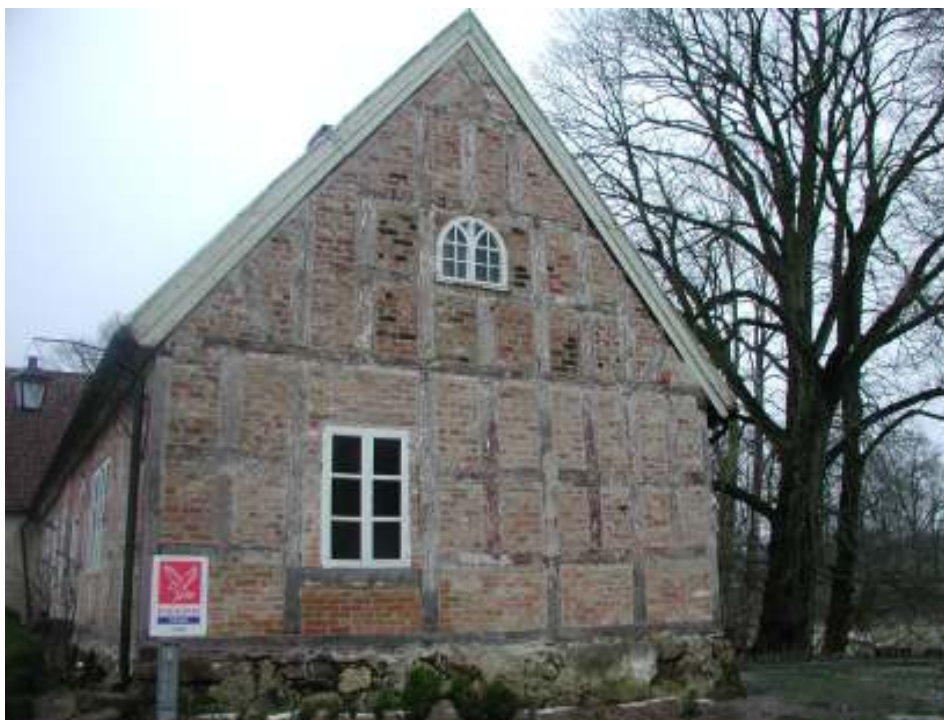
*Bild 22: Byggnad D östra gaveln, foto 2007*
