Exteriör renovering av Tåssjö kyrka

Antikvarisk kontroll och murverksdokumentation, 2008

Rapport 2008:72

Tåssjö kyrka 1:1

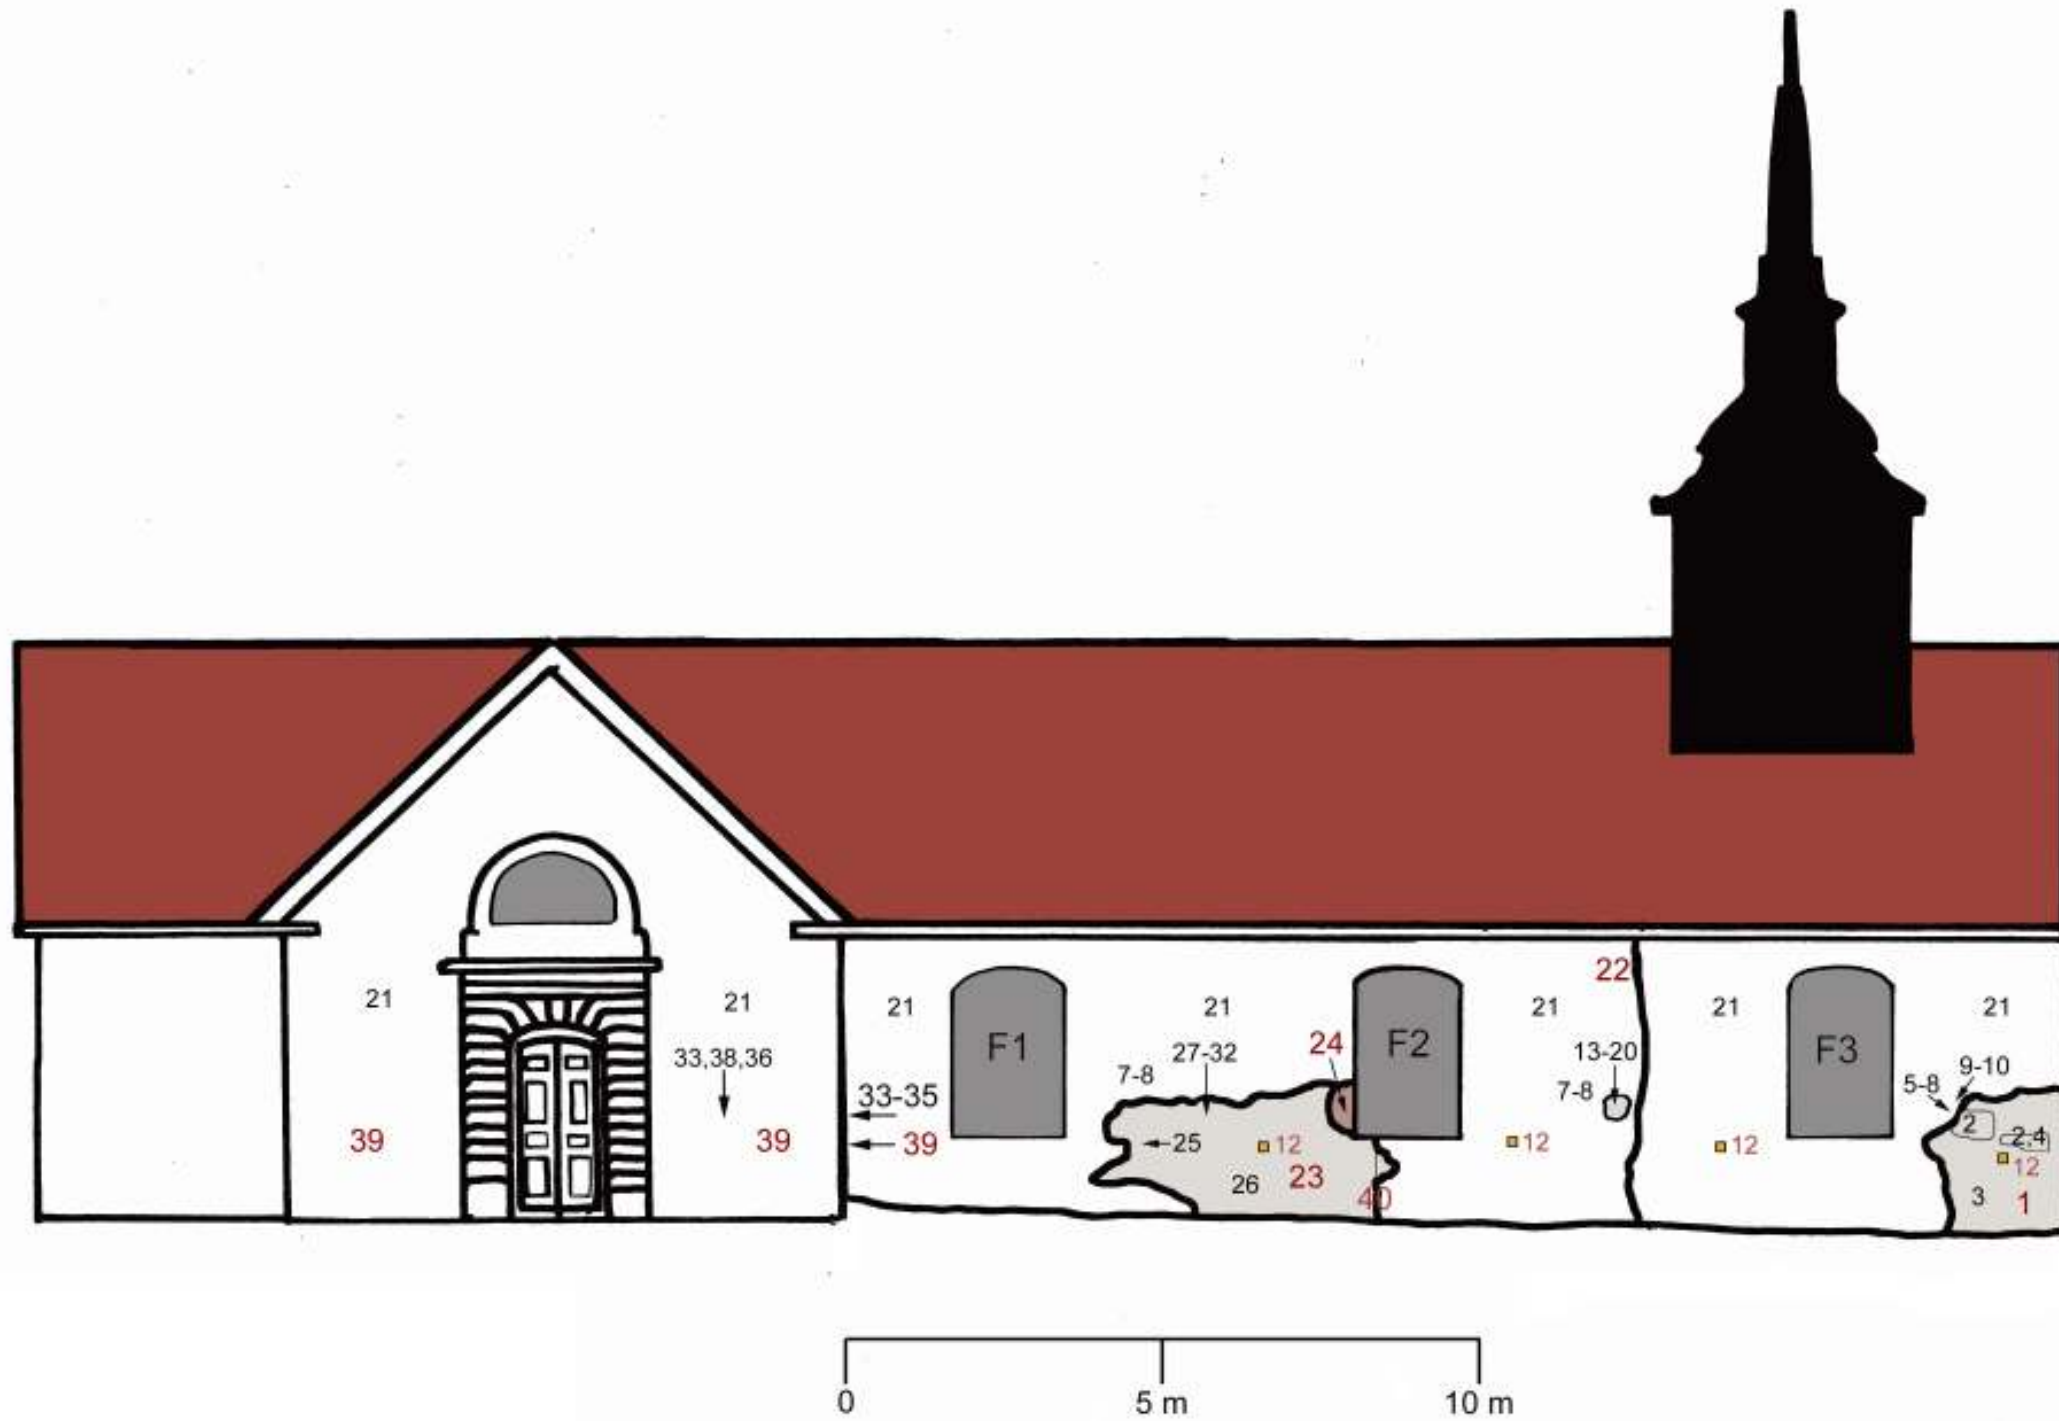
Bilaga 1- redovisning av kontexter

Putskontexter är markerade med svarta siffror medan röda siffror är murverkskontexter.
