Skarhults slott

- omläggning av tak på "Gamla hisslogan"

Antikvarisk kontroll, 2007-2008

Rapport 2008:100

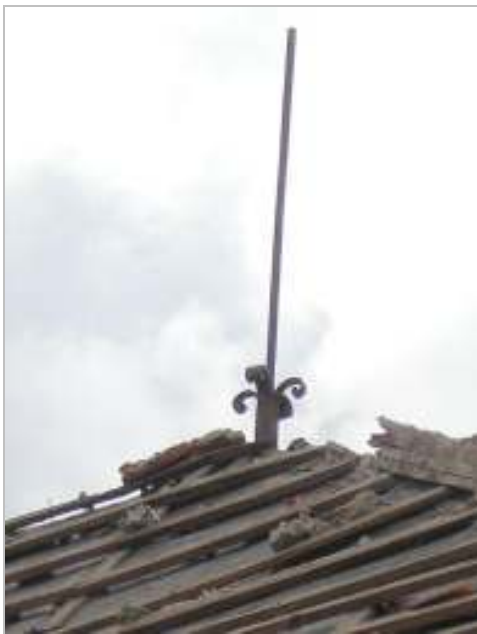
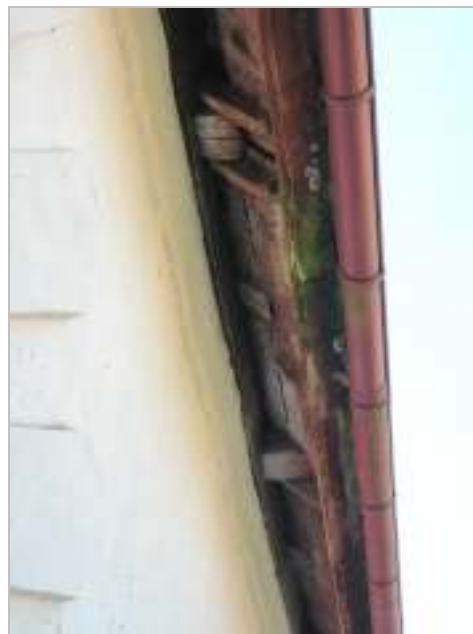
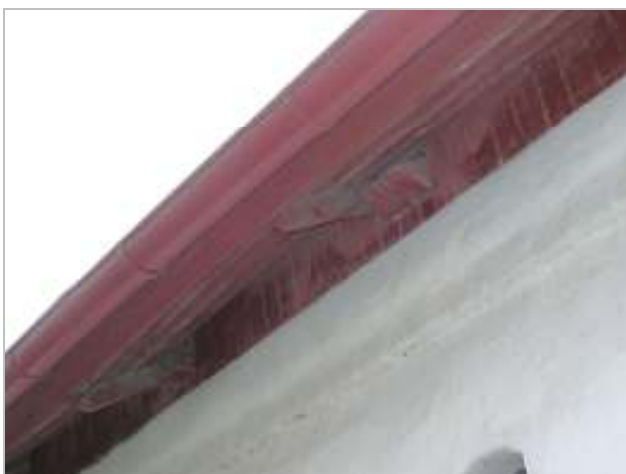
Ovan t v: nocken på södra gavel pryddes tidigare av vindflöjel, åtminstone fanns flöjelstången kvar före takarbetena.

T v respektive ovan t h: exempel på takfotens utseende före ombyggnad.

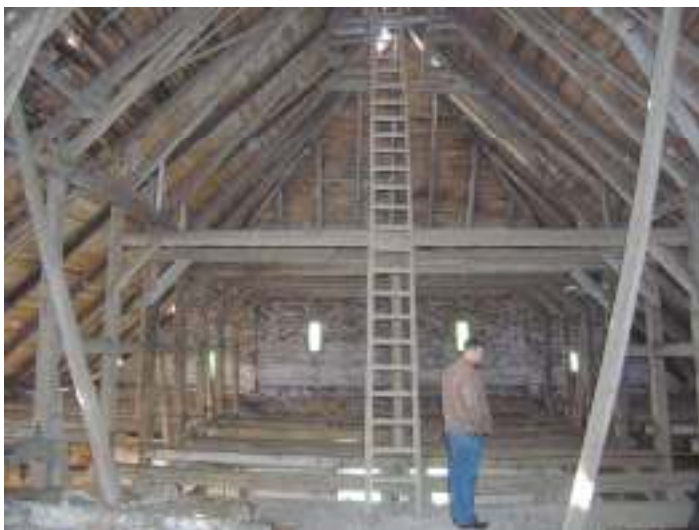
Takstol över den gamla porttornsdelen i söder.

Över södra delen har ny råspont monterats som täckts med underlagspapp. Befintlig bräddtäckning och äldre tjärpapp har bevarats under till.

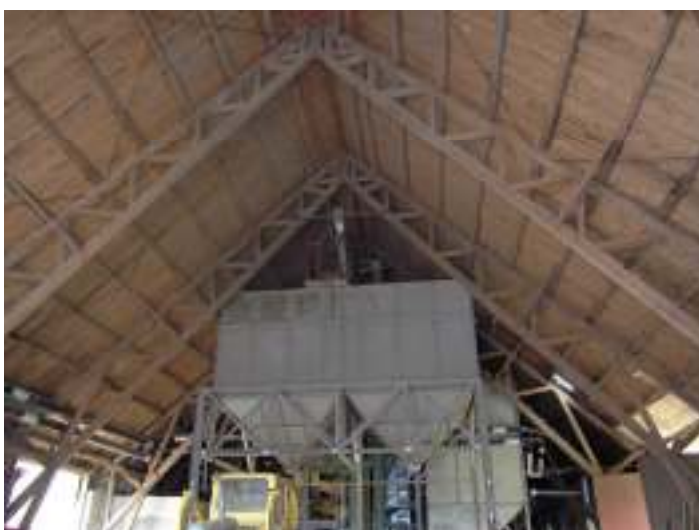
I norr utgörs takstolen av modern fackverkskonstruktion. Här syns också torkanläggningen, som sattes in i mitten av 1990-talet.

Sedan befintligt tegeltak plockats ner kunde konstateras att skadorna på norra delen var marginella. Takstolen i norra delen förnyades förmodligen under 1970-talet.

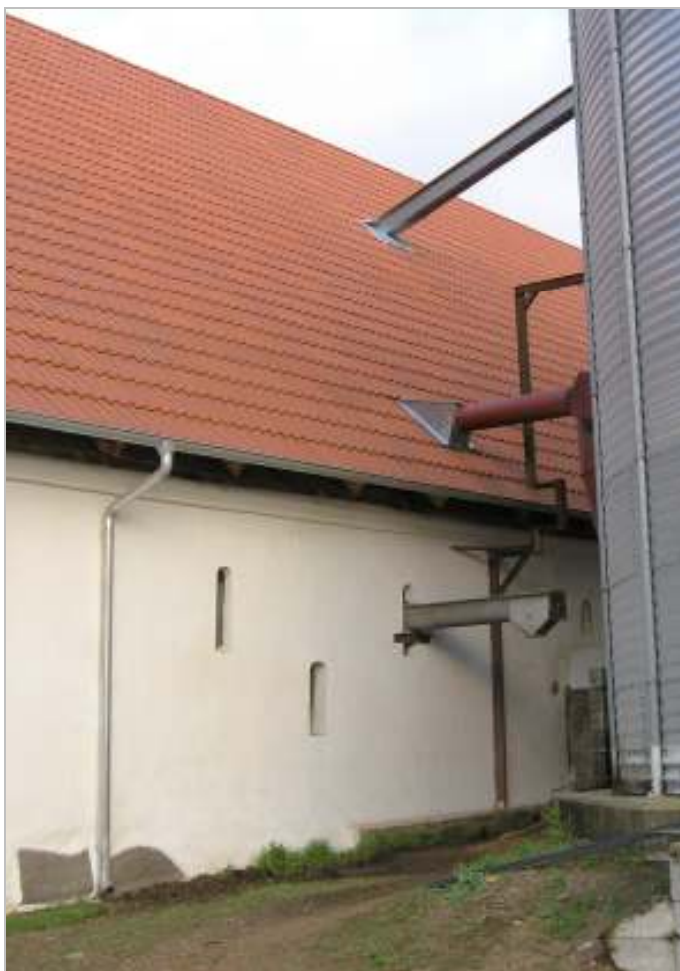
Ovan: Detaljbilder av påbyggd takfot och underlag samt den nya avvattningen, som kommer att lämnas omälad.

Nytt tegeltak på plats. Östra fasaden.

Takfoten har kompletterats enligt befintliga principer och målats med äkta Falu rödfärg. En konsekvens av att takets påbyggnad bitvis är ganska rejäl (se foto) blev, att takfoten och dess underslag också blev förhållandevis klumpigt. För att mildra det klumpiga intrycket, och för att redovisa förändringar över tid, har det varit viktigt att befintliga sparrändar fortfarande ska vara synliga. Underslaget har byggts av återanvända golvbrädor.

Hängrännor och stuprör är utförda i varmförzinkad plåt, som lämnas ommålad främst av etsteiska skäl för att inte bli för framträdande (fabrikat Plätisol, var godkänd i 1st beslut). Däremot ska plåt i anslutning till tak målas röd med linoljefärg (fabrikat "Färg från förr").

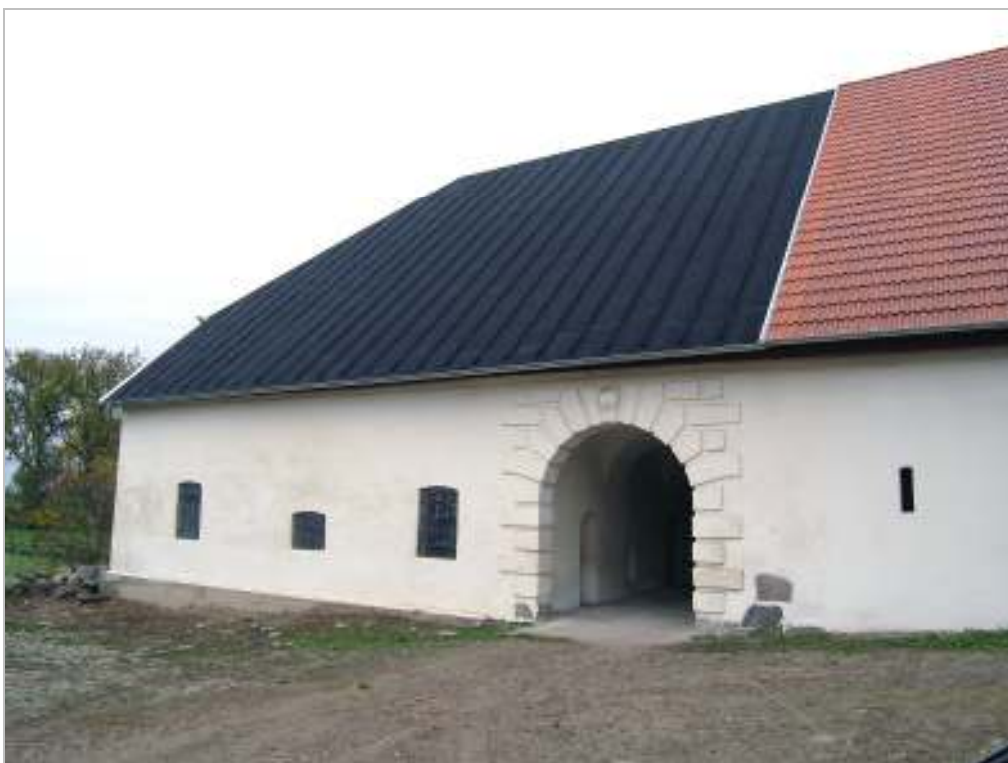
Fasad åt öster efter slutförda arbeten.
