# Alunbruket i Andrarum

Antikvarisk kontrollrapport, 2008

## - upprustning av ruinerna

Antikvarisk kontrollrapport, 2008  
Andrarums socken, 1022  
Tomelilla kommun  
Skåne län

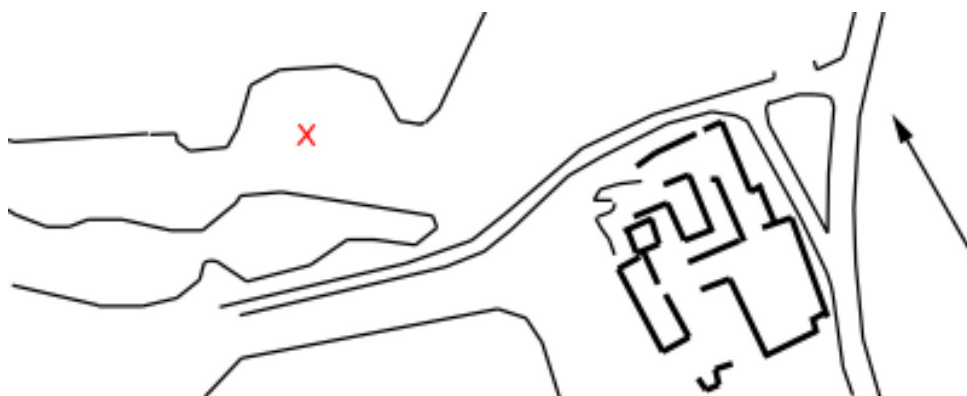
De aktuella lakkaren, vilka är ursprungliga på platsen och framtagna under (gissningsvis) 1970 – 80-talet, befanns vid skadeinventeringen våren 2008 vara igenväxta. Dessutom var vissa delar av den sentida träsargen rötskadad. Karen urgrävdes/avsvålades för hand ner till nivån strax ovanför befintlig lerpäckning. Dessvärre föreföll leran sedan tidigare vara punkterad, varför förhoppningarna om att vattenspeglar naturligt ska bildas bör anses som små. Längs sargens norra långsida ersattes en planka mot nyttillverkad av samma mått och utförande som befintliga. Härvidlag gjordes avkall på materialvalet eftersom det under arbetet stod klart att träsargen var sekundär (se vidare under Avvikelser från arbetshandlingarna).

*X:et markerar platsen för lakkaren i förhållande till Pannehuset.*
