# Ignaberga gamla kyrka

## - invändiga arbeten

Antikvarisk kontrollrapport, 2007-2008

Antikvarisk kontrollrapport, 2007-2008  
Ignaberga socken, 1069  
Hässleholms kommun  
Skåne län

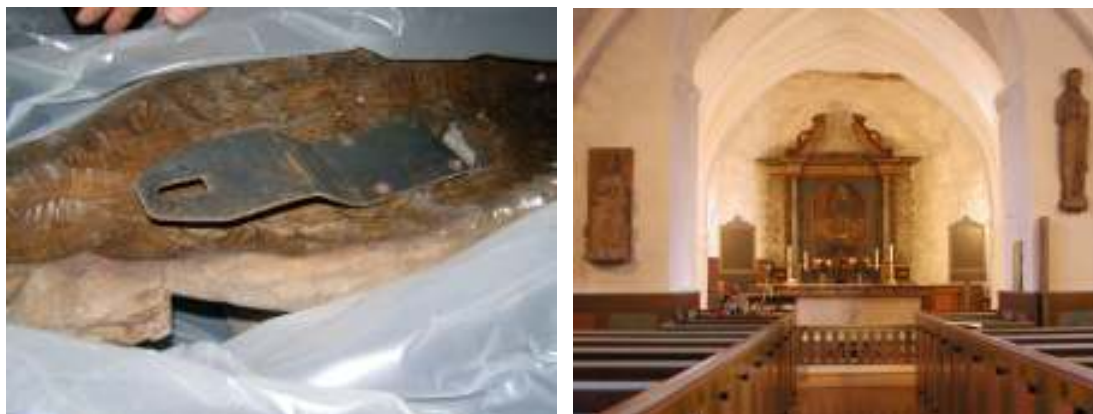
Nya bänkvärmare av fabrikat EVECO produkt DBV i brun kulör har monterats under samtliga bänksitsar samt har långhus, kor och vapenhus försetts med el-element i gjutgranit fabrikat LVI i kulör vit granit. Montering av samtliga nya värmekällor har så långt möjligt gjorts i befintliga håltagningar och allt synligt kablage har färgats in i bakomvarande ytas kulör.
