Krageholms mölla - i ny papp

Antikvarisk kontroll, 2008

Rapport 2009:12

Arkeologisk undersökning, 2008
Sövestads socken, 1372
Ystad kommun
Skåne län

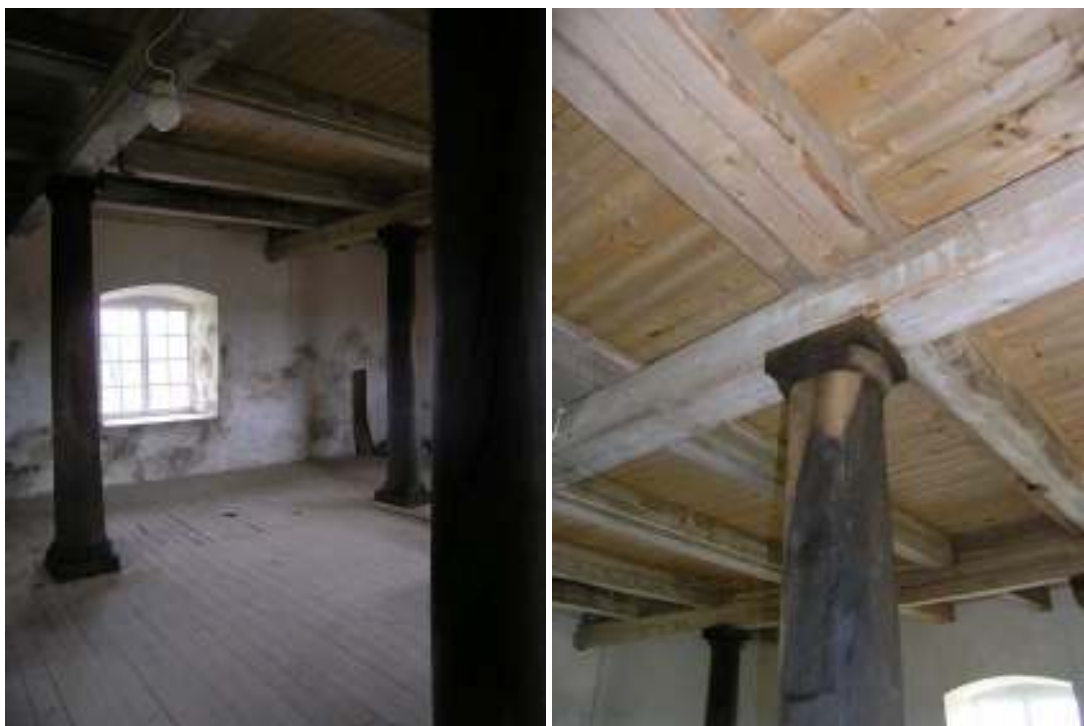
Krageholms mölla har en förböjd stenlot, där det undre planet är murat i natursten medan plan två har murar av tegel. Stenlotens andra våning användes ursprungligen som magasin. Idag är den uppskattad för sina karaktärspräglade träkonstruktörer och används då och då för större sällskap.
