Norra Åsum kyrka - utvändig renovering

Antikvarisk kontroll, 2008-2009

Rapport 2009:46

Antikvarisk kontroll, 2008-2009
Norra Åsum socken, 3021
Kristianstad kommun
Skåne län

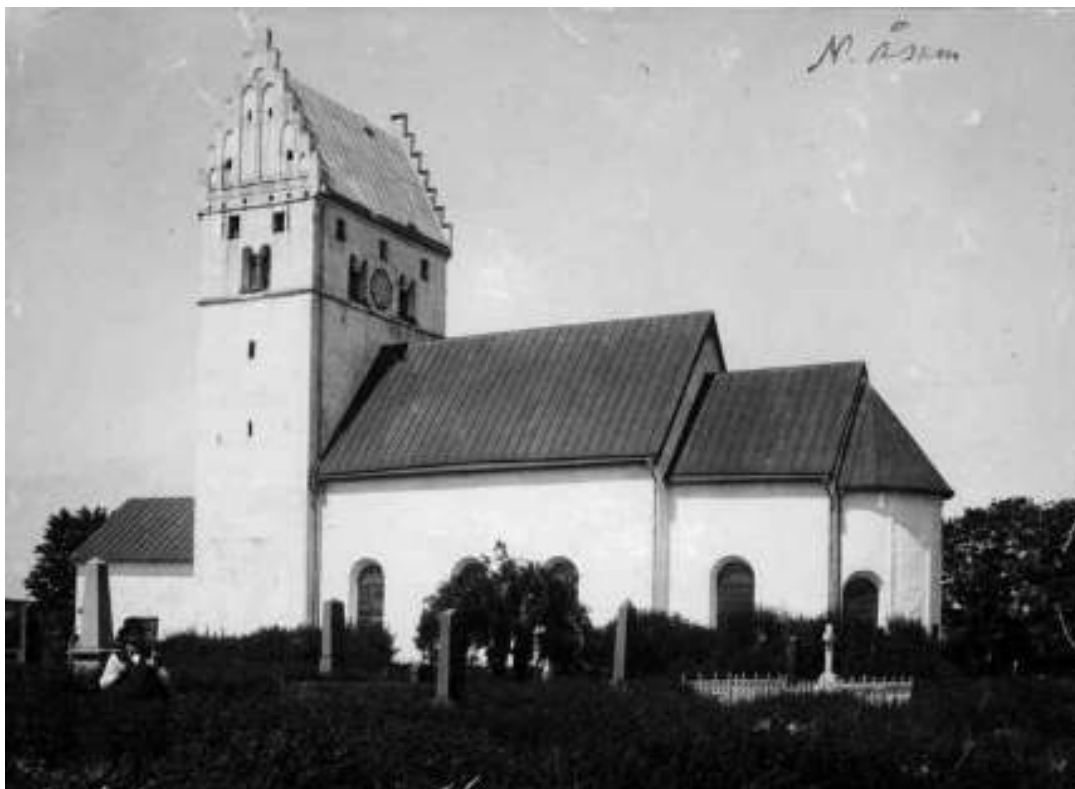
Bild 1: Äldre fotografi från år 1900 visandes Norra Åsums kyrka från söder. Observera tornuret och kyrkans plåtklädda takfall. Långhuset, koret och nykyrkans takfall omlades med tegel på 1970-talet.
