# Krageholms mölla

- omfogning av sockeln

Antikvarisk kontroll, 2009

Rapport 2009:52

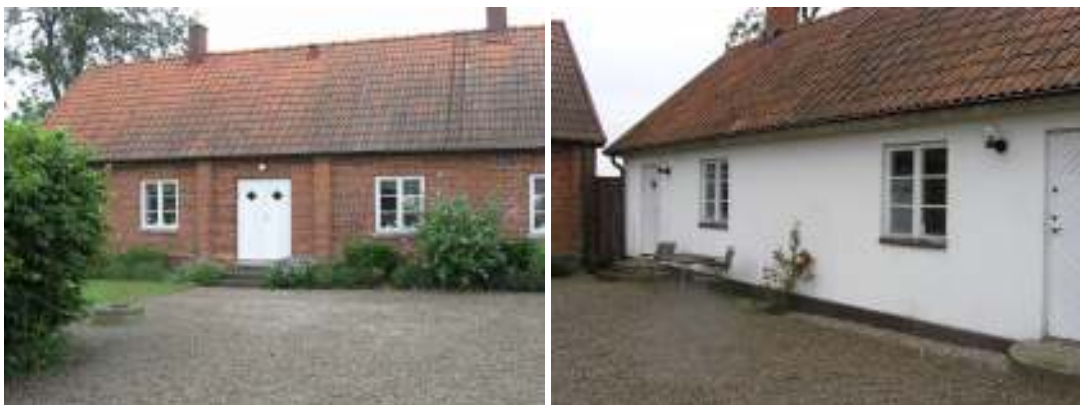
*Den tidigare möllebostaden är idag mötesplats för föreningen. I den intilliggande bagarstugan bakas både bröd och pizza.*
