Stehags kyrka

Arkeologisk förundersökning, 2006

- nykyrkan

Arkeologisk förundersökning, 2006
RAÄ 65
Stehag, 1347
Eslöv
Skåne län

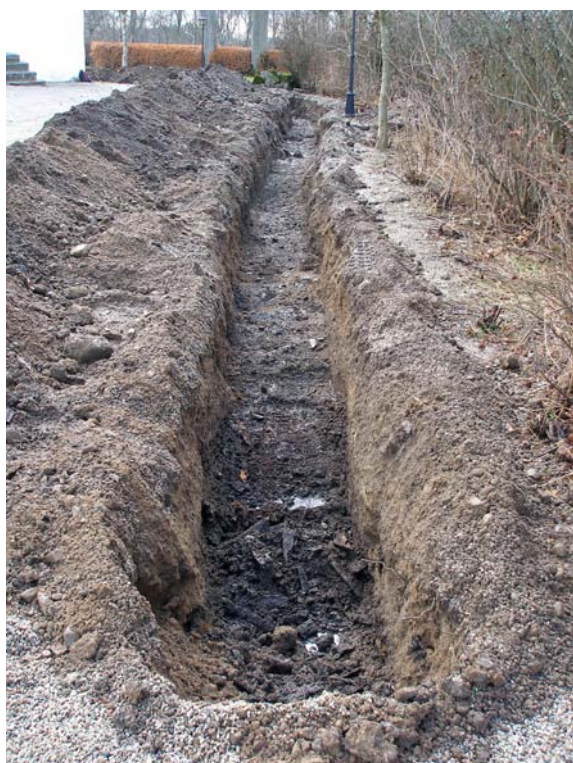
Fig 4: Vy över schaktet, från nordöst. Foto Catherine Svensson.

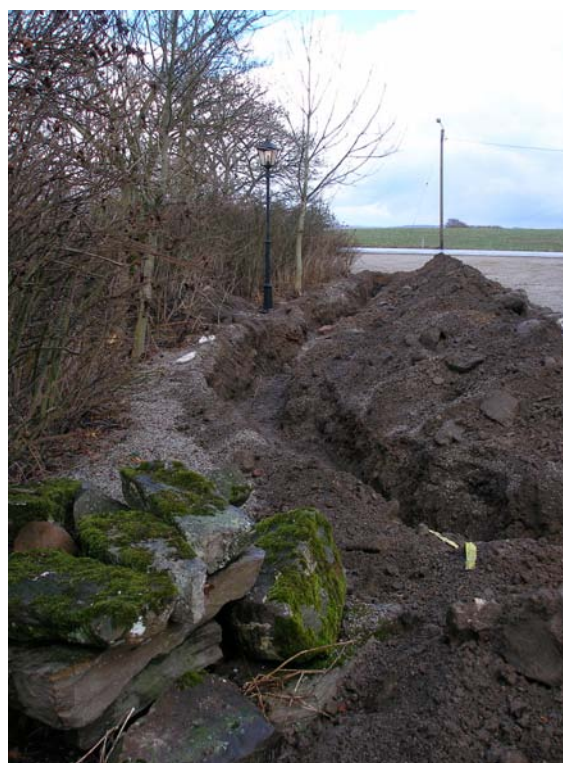
Fig 5. Vy över schaktet mot nordöst med stenar från raserad kyrkogårdsmur i förgrunden. Foto Catherine Svensson

Resterna av en äldre kyrkogårdsmur påträffades i schaktväggen (fig 5). Här gjordes även fynd av slagg och en större blyplatta. Dessa kan dateras till medeltid/historisk tid. Kyrkor som byggdes på 1100-talet hade ofta blytak vilket det dock inte finns några uppgifter om för Stehags kyrka. Blyfragmentet kan även komma från t.ex. blyglasfönster eller en infästning för järn i sten.

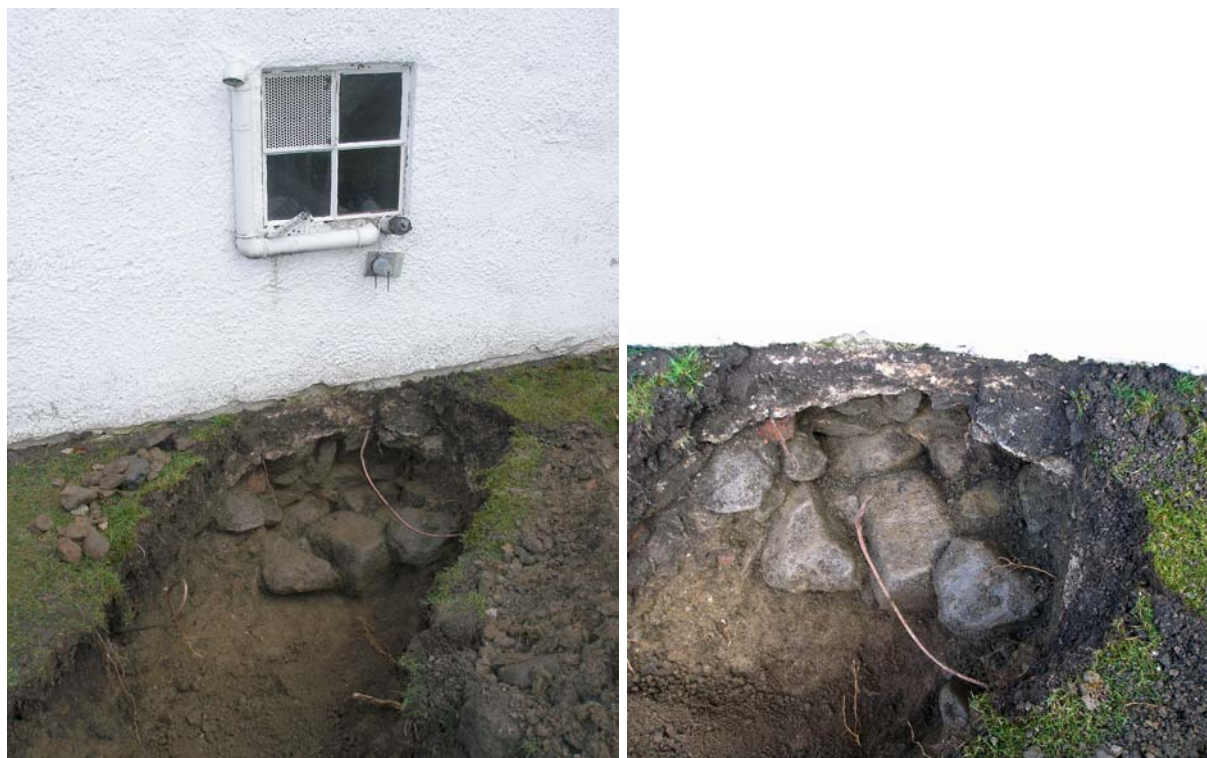
Fig 6: Schaktväggens sektion och murrester i plan. Foto Catherine Svensson

Där ledningen skulle dras genom kyrkans vägg dokumenterades en del av muren under marknivån (fig 6, 7). Grunden var kallmurad av större sten med mindre sten inklädd i mellanrummen. Kalkbruk förekom i fyllningen ovanför muren men inte i muren. Grundmuren gick ner till ett djup av 40 cm under befintlig marknivå. På ett djup av 50 cm under marknivå framkom ytterligare stenar som stack ut 40 cm utanför grundmuren och som inte ingick i denna. Möjligen kan det vara rester efter en äldre byggnad. Fynd av sågat djurben samt frag-

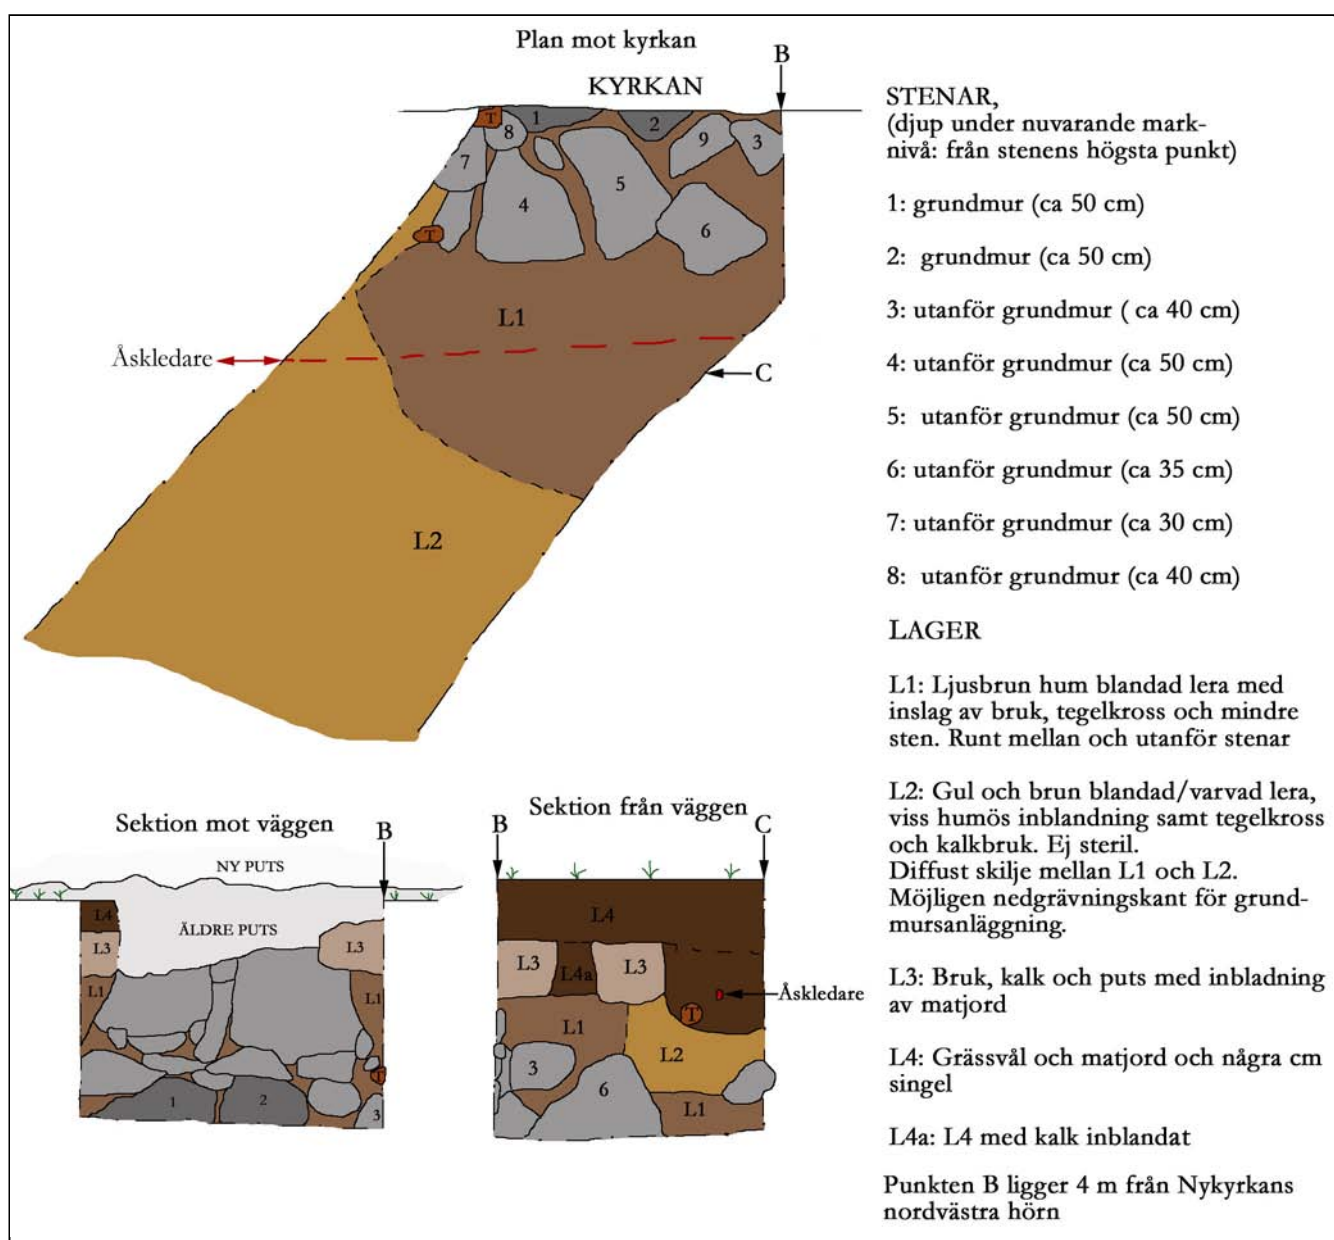
Fig 7. Planritning av mur invid kyrkväggen samt sektioner. Skala 1:20.
