Vårdåtgärder på Agusastugan

Objekt	Agusastugan, Agusa 1:49
Socken	Andrarum socken
Kommun	Tomelilla kommun
Län	Skåne
Lst beslut	2013-06-05, dnr 434-19891-12
Rgm dnr	K12.20-217-12, 1022
Beställare	Albo härads hembygdsförening
Projektledare	Projektet har drivits i egen regi
Entreprenör	Knadriks Kulturbygg AB
Projektid	Hösten 2015
Slutbesiktning	2015-10-08
Antikvarisk medverkan	Arbetena har utförts utan antikvarisk medverkan
Granskning	Anna Rabow

Sammanfattning av utförda åtgärder

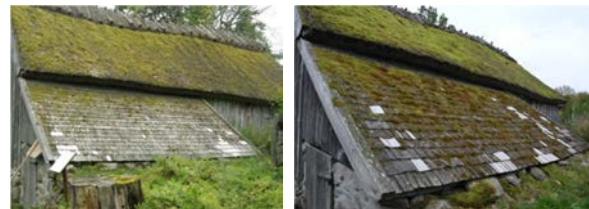
Längst upp till höger ses fårhusets sticketak efter 2012 års lagningar. Bilden till höger därom är tagen 2015 sedan taket kompletterats med ytterligare stickor.

I norr finns ett fårhus med sticketak. Taket lagades senast 2012 då stickor som varit förbrukade ersattes med nya. 2015 ersattes cirka

50 rötskadade stickor. Stickorna är tillverkade av gran med mått likt befintliga.

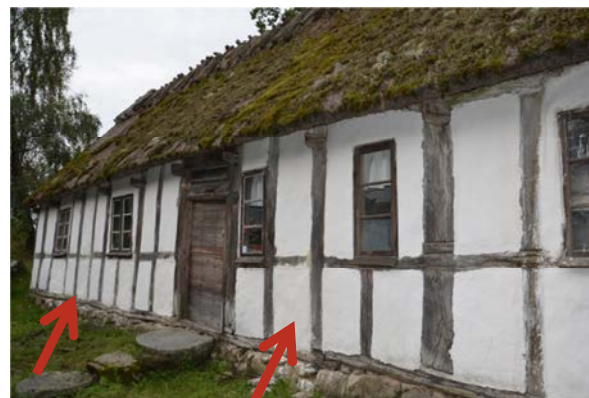
Ovan ses den östra fasaden sedan fem fackfyllningar av cement ersatts med lerfyllningar som kalkats. Pilarna anger vilka fack som åtgärdats.

Den södra gaveln som åtgärdats 2014 vittades i år. Utmed den östra långsidan åtgärdades fem fackfyllningar. De befintliga utgjordes av cementputs som avlägsnades. Inför omputsning vättes fackfyllningarna. Putsbruket bestod av ny lera. Magring skedde med murgrus i blandningen 1:1. Ny lerputs påfördes i ett lager om en–två cm och putsen pressades samman med lerslätta. Likt föregående år utfördes vittning, på samtliga omputsade ytor, i tre omgångar med kalkmjölk och kalkborste.
